Fahrzeuginformationen

Hersteller	VW	Erstzulassungsdatum	11.06.2018
Modell	Touran	Schaltgetriebe	MAN 6 VIT
Kilometerstand (km)	215.902	Kraftstoffart	Diesel
Kennzeichen	SL-329PX	Türen	5
Fahrgestellnummer (FIN)	WVGZZZ1TZJW105369

INSPEKTION

Besichtigt am	28.09.2026 12:45:38	Besichtigungsbedingungen	Gut - Draußen
Besichtigungsort	Ortenburgerstrasse 27 9800 Spittal Austria	Fahrzeugzustand	Verschmutzt

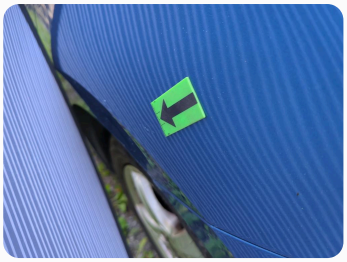
1 | Alufelge hinten rechts

Schadensart	Außerhalb Toleranzbereich
Reparaturmethode	Ersetzen
Ursache	Nutzung / Verschleiß
Ersatzteilpreis	313,56 €
Gesamtkosten	313,56 €
MINDERWERT (exkl. MwSt.)	313,56 €

Kommentare: hintere Radnabe KV 313,56€

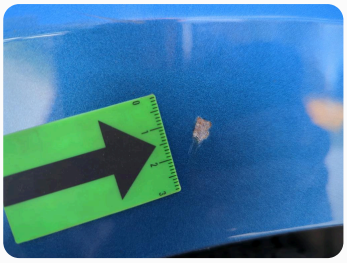
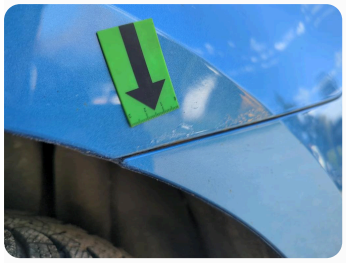
3 | Kotflügel vorne links

Schadensart	Kratzer
Reparaturmethode	Lackieren
Ursache	Nutzung / Verschleiß
Festpreis	745,37 €
Gesamtkosten	745,37 €
MINDERWERT (exkl. MwSt.)	149,07 €

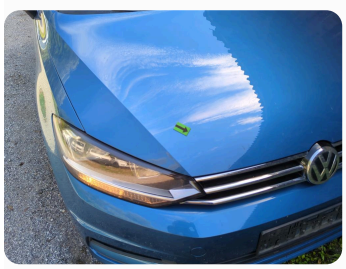
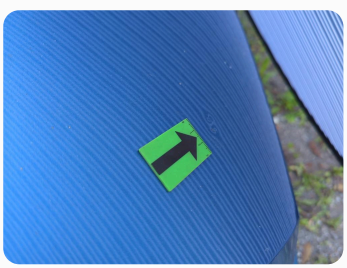
5 | Außenschweller links

Schadensart	Delle(n)
Reparaturmethode	Keine Reparatur
Ursache	Nutzung / Verschleiß
MINDERWERT (exkl. MwSt.)	0,00 €

Kommentare: leicht
