Inspektionsbericht

Hersteller	VW	Schaltgetriebe	Automatik
Modell	Passat	Kraftstoffart	Diesel
Kilometerstand (km)	196.515	Leistung (kW)	110
Kennzeichen	L-813SC	Hubraum (ccm)	1.968
Fahrgestellnummer (FIN)	WVWZZZ3CZLE057509	Türen	5
Erstzulassungsdatum	12.12.2019

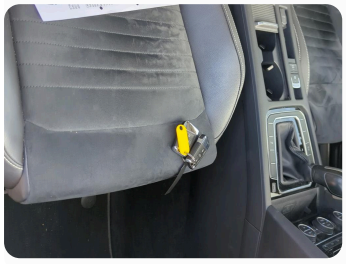
1 | Sitzbezug vorne links

Schadensart	Riss
Reparaturmethode	Keine Reparatur
Ursache	Nutzung / Verschleiß
