TÜV SÜD Auto Partner GmbH
Gutenbergstraße 13
70771 Leinfelden-Echterdingen

Protokollnummer **48296770**
Besichtigungsdatum 26.10.2026
Anlieferungsdatum 26.10.2026

Audi A6 Avant
Auftragsnummer: 570.0057.717

FIN: WAUZZZF26KN125419
Kennzeichen: M-EZ 1311

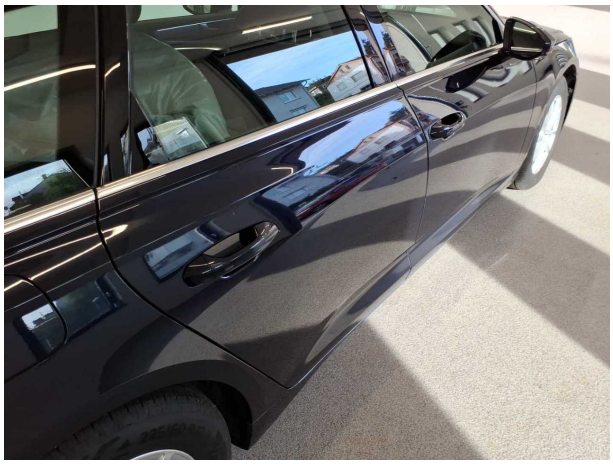
Wertmindernde Faktoren		
Nr.	**Bauteilgruppe**	**Beschreibung**
1	Karosserie	Karosserie - beschädigt
2	Verglasung	Frontscheibe - gebrochen / gerissen - erneuern

Beschädigung 1: Karosserie: Karosserie - beschädigt

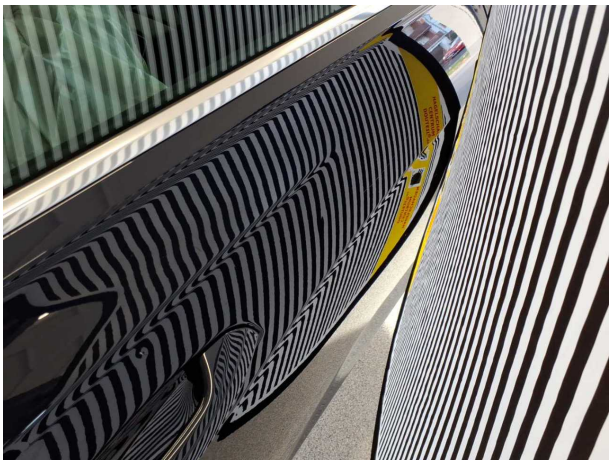
Beschädigung 1: Karosserie: Karosserie - beschädigt
