TÜV SÜD Auto Partner GmbH
Gutenbergstraße 13
70771 Leinfelden-Echterdingen

Protokollnummer **48301560**
Besichtigungsdatum 26.10.2026
Anlieferungsdatum 26.10.2026

Volkswagen GOLF Variant Comfortline
FIN: WVWZZZAUZKP521036
Auftragsnummer: 570.0037.440
Kennzeichen: S-EZ 405

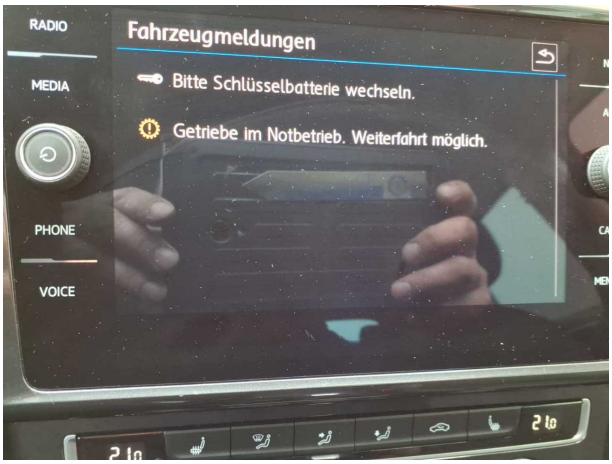
Beschädigung 1: Getriebe: Getriebe - beschädigt - Diagnose durchführen

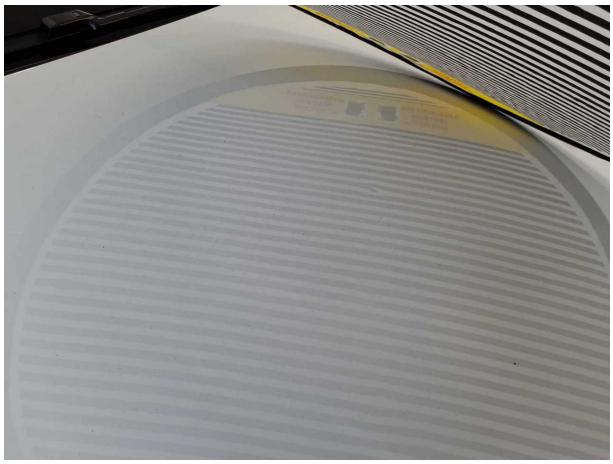
Beschädigung 2: Instrumententafel: Kontrollleuchte - leuchtet - Diagnose durchführen

Beschädigung 3: Karosserie: Karosserie - beschädigt

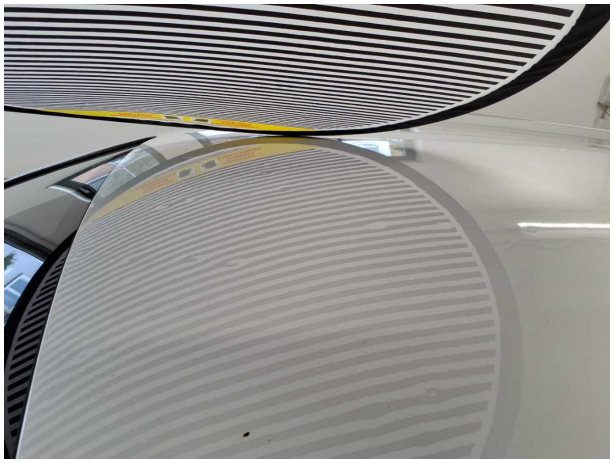
Beschädigung 3: Karosserie: Karosserie - beschädigt

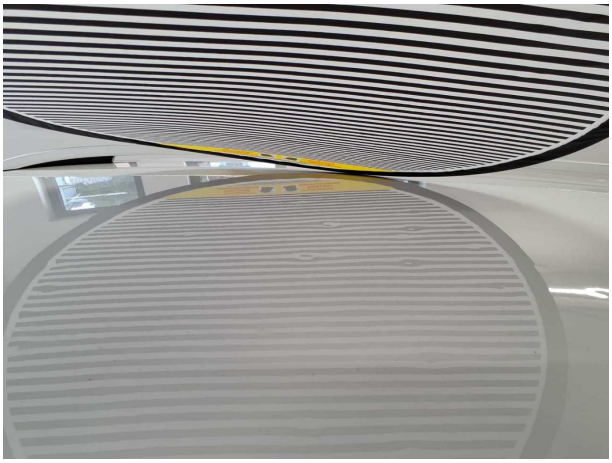
Beschädigung 3: Karosserie: Karosserie - beschädigt

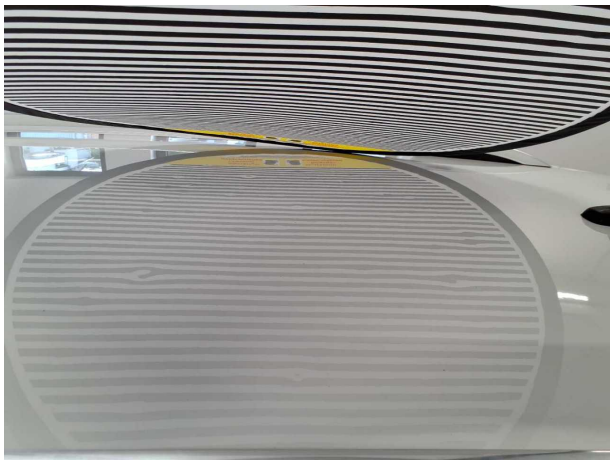
Beschädigung 3: Karosserie: Karosserie - beschädigt

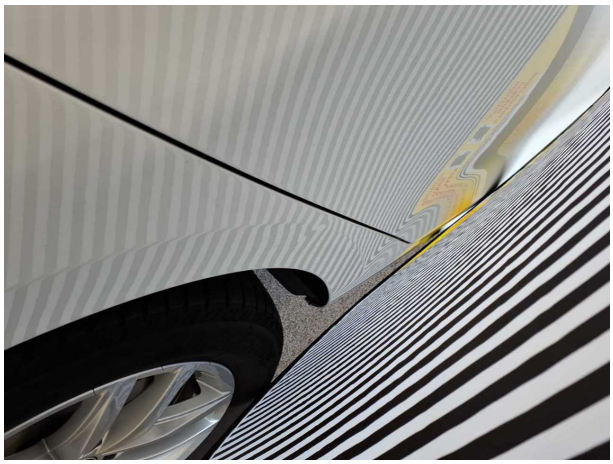
Beschädigung 3: Karosserie: Karosserie - beschädigt

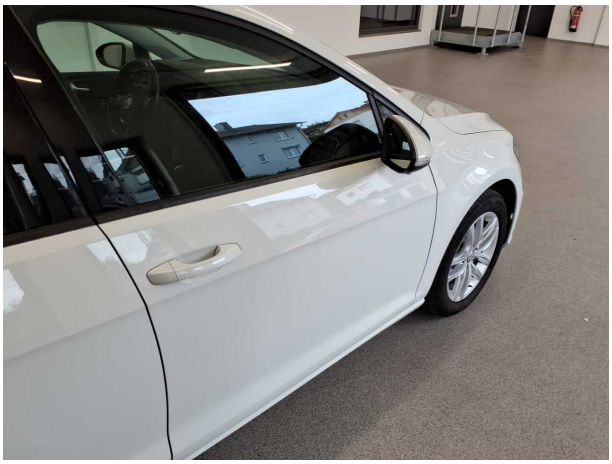
Beschädigung 3: Karosserie: Karosserie - beschädigt

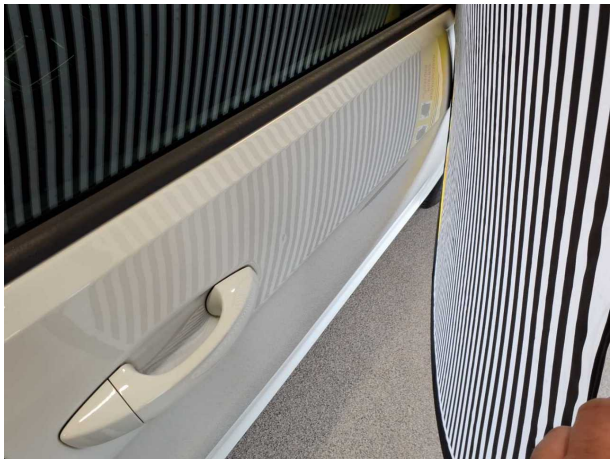
Beschädigung 3: Karosserie: Karosserie - beschädigt

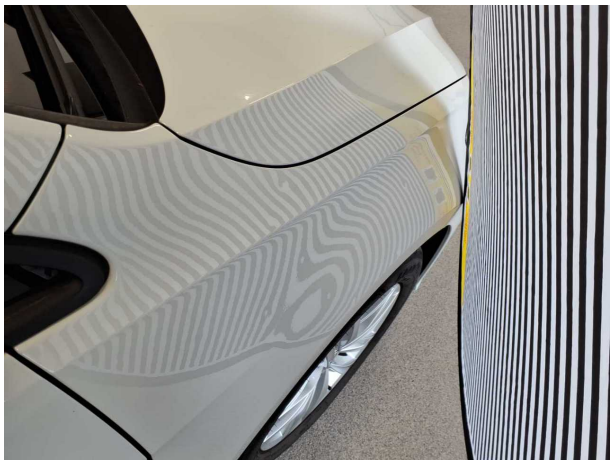
Beschädigung 3: Karosserie: Karosserie - beschädigt
