Protokollnummer **48303678**
Besichtigungsdatum 26.10.2026
Anlieferungsdatum 26.10.2026

Volkswagen PASSAT Variant Business
Auftragsnummer: 802.0097.714

FIN: WVWZZZ3CZME124542
Kennzeichen: R-LH 201

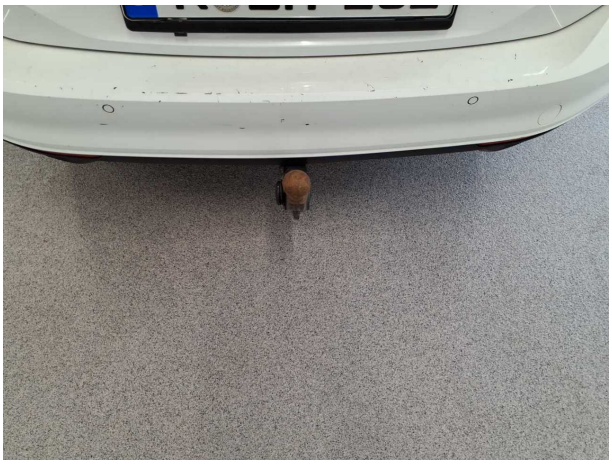
Wertmindernde Faktoren		
Nr.	**Bauteilgruppe**	**Beschreibung**
1	Verglasung	Frontscheibe - gebrochen / gerissen - erneuern
2	Karosserie	Karosserie - beschädigt

Beschädigung 2: Karosserie: Karosserie - beschädigt

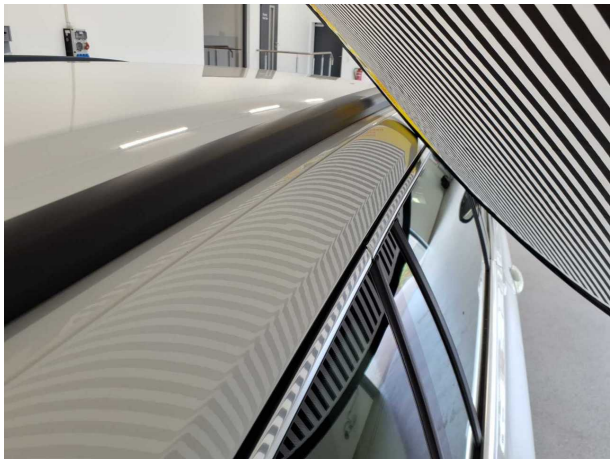
Beschädigung 2: Karosserie: Karosserie - beschädigt

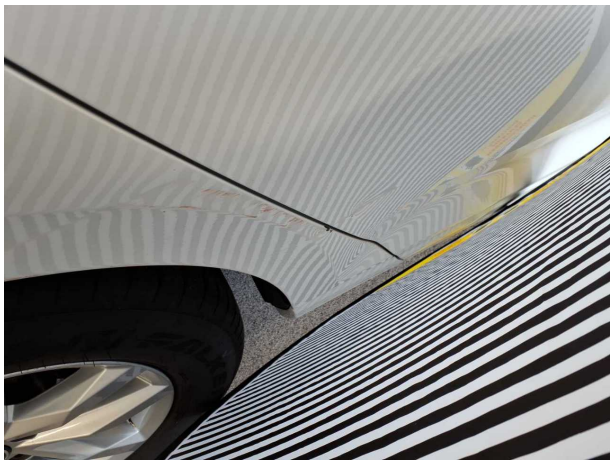
Beschädigung 2: Karosserie: Karosserie - beschädigt

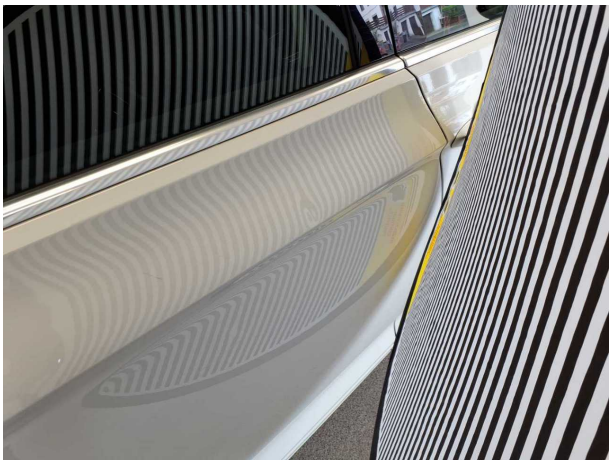
Beschädigung 2: Karosserie: Karosserie - beschädigt
