**TÜV SÜD Auto Partner GmbH**
Gutenbergstraße 13
70771 Leinfelden-Echterdingen

**Protokollnummer** **48305635**
Besichtigungsdatum 26.10.2026
Anlieferungsdatum 26.10.2026

# Seat LEON SP Style
# Auftragsnummer: 056.0103.290

# FIN: VSSZZZKLZNR052149
# Kennzeichen: F-ST 8300

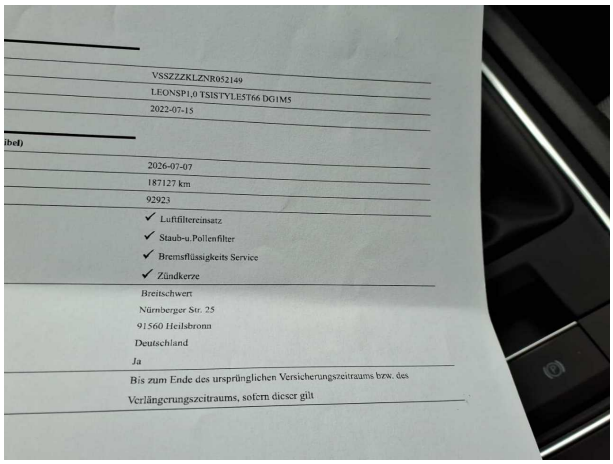
**Abbildung 3:** Innenraum

**Abbildung 4:** Innenraum

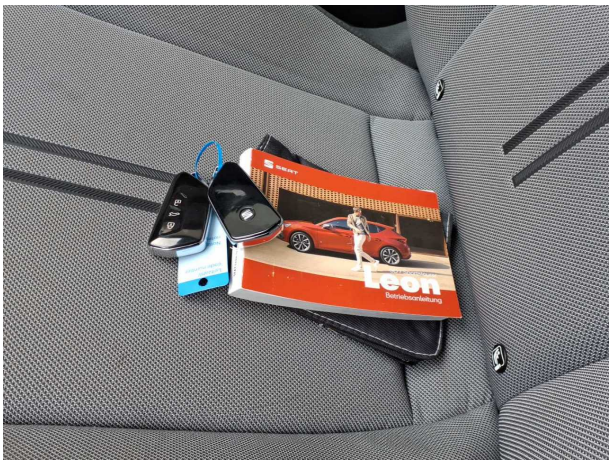
**Abbildung 7:** Innenraum

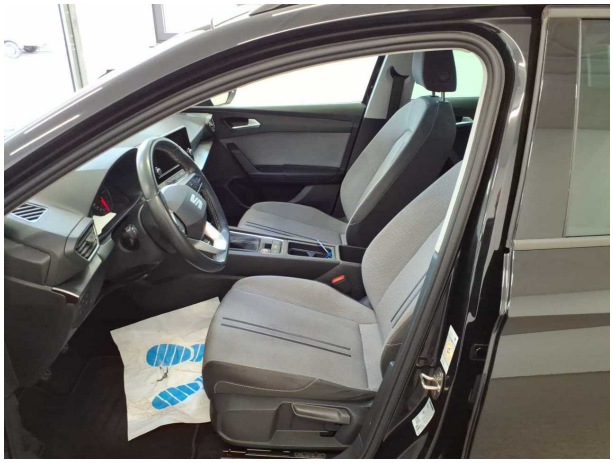
**Abbildung 8:** Innenraum

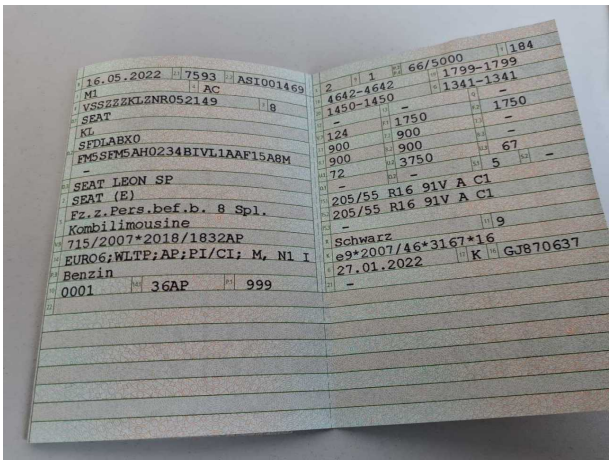
**Abbildung 11:** Innenraum
