TÜV SÜD Auto Partner GmbH
Gutenbergstraße 13
70771 Leinfelden-Echterdingen

Protokollnummer **48308547**
Besichtigungsdatum 26.10.2026
Anlieferungsdatum 26.10.2026

Volkswagen TRANSPORTER Doka Pritsche

FIN: WV1ZZZ7JZGX020393

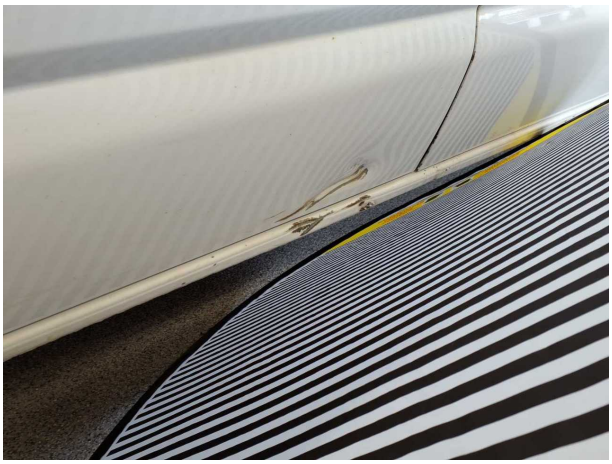
Wertmindernde Faktoren		
Nr.	**Bauteilgruppe**	**Beschreibung**
1	Motor	Motor (Leichter ölverlust) - beschädigt - Diagnose durchführen
2	Karosserie	Karosserie - beschädigt

Beschädigung 2: Karosserie: Karosserie - beschädigt
