TÜV SÜD Auto Partner GmbH
Gutenbergstraße 13
70771 Leinfelden-Echterdingen

Protokollnummer **48318504**
Besichtigungsdatum 27.10.2026
Anlieferungsdatum 27.10.2026

Mercedes-Benz A 180 d

FIN: W1K1770031J262393

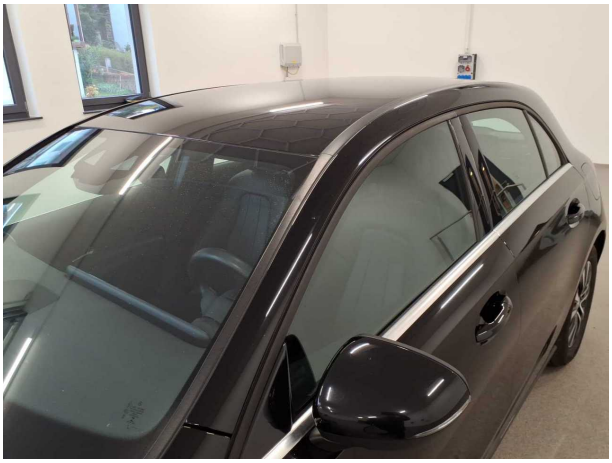
Wertmindernde Faktoren		
Nr.	**Bauteilgruppe**	**Beschreibung**
1	Instrumententafel	Kontrollleuchte - leuchtet - Diagnose durchführen
2	Karosserie	Karosserie - beschädigt

Beschädigung 2: Karosserie: Karosserie - beschädigt
