TÜV SÜD Auto Partner GmbH
Gutenbergstraße 13
70771 Leinfelden-Echterdingen

Protokollnummer **48323332**
Besichtigungsdatum 27.10.2026
Anlieferungsdatum 27.10.2026

Volkswagen GOLF Variant Life
Auftragsnummer: 802.0103.902
FIN: WVWZZZCDZNW535607
Kennzeichen: HEF-ST 822

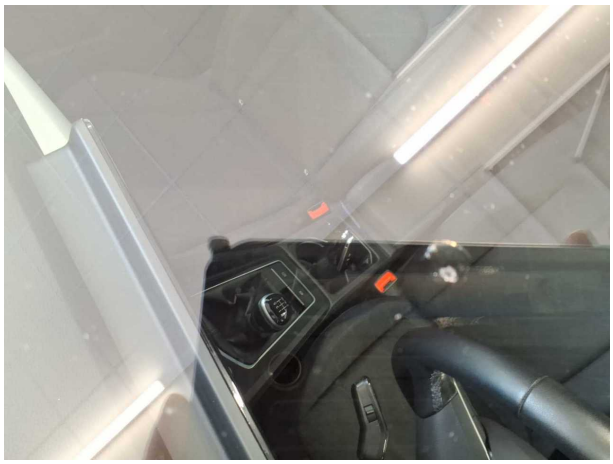
Nr.	Bauteilgruppe	Beschreibung
1	Verglasung	Frontscheibe - gebrochen / gerissen - erneuern

Beschädigung 1: Verglasung: Frontscheibe - gebrochen / gerissen - erneuern
