TÜV SÜD Auto Partner GmbH
Gutenbergstraße 13
70771 Leinfelden-Echterdingen

Protokollnummer **48324687**
Besichtigungsdatum 27.10.2026
Anlieferungsdatum 27.10.2026

Volkswagen POLO Comfortline
Auftragsnummer: 802.0004.479
FIN: WVWZZZAWZLY102478
Kennzeichen: DN-AS 142

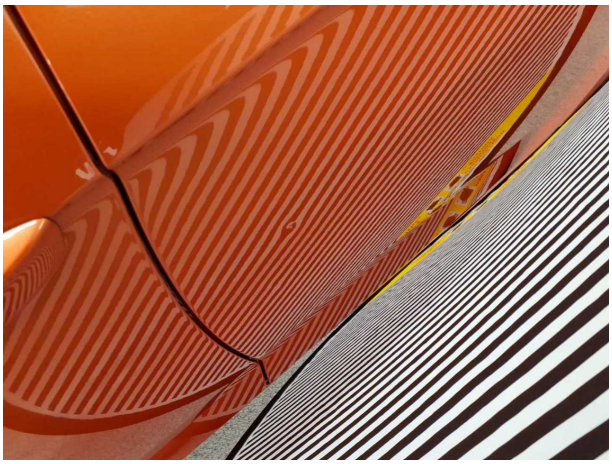
Nr.	Bauteilgruppe	Beschreibung
1	Karosserie	Karosserie - beschädigt
2	Verglasung	Frontscheibe - gebrochen / gerissen - erneuern

Beschädigung 1: Karosserie: Karosserie - beschädigt
