TÜV SÜD Auto Partner GmbH
Gutenbergstraße 13
70771 Leinfelden-Echterdingen

Protokollnummer **48326413**
Besichtigungsdatum 27.10.2026
Anlieferungsdatum 27.10.2026

Volkswagen GOLF Variant Life
Auftragsnummer: 802.0095.185

FIN: WVWZZZCDZMW523012
Kennzeichen: R-MW 900

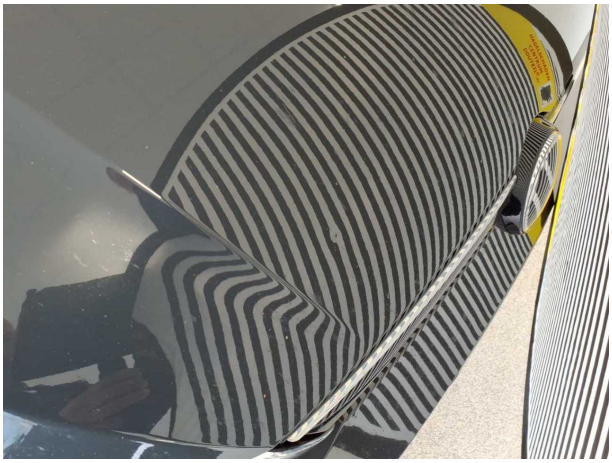
Beschädigung 1: elektronische Systeme: Einparkhilfe (Vorne) - beschädigt - Diagnose durchführen
