TÜV SÜD Auto Partner GmbH
Gutenbergstraße 13
70771 Leinfelden-Echterdingen

Protokollnummer **48327756**
Besichtigungsdatum 27.10.2026
Anlieferungsdatum 27.10.2026

Volkswagen PASSAT Variant Basis
Auftragsnummer: 802.0064.897

FIN: WVWZZZ3CZLE118935
Kennzeichen: HH-HU 117

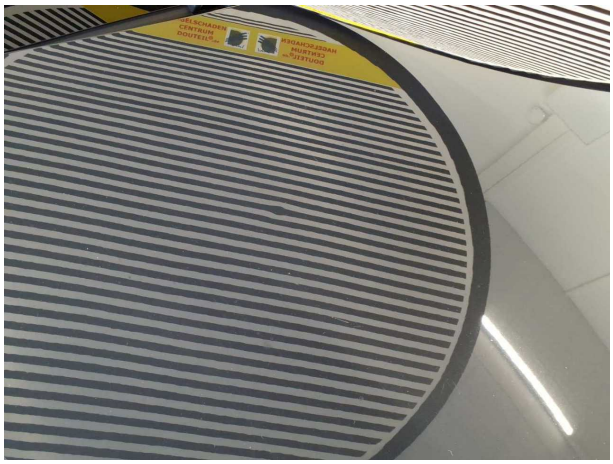
Nr.	Bauteilgruppe	Beschreibung
1	Sonstiges	Inspektion/Wartung (Inkl. Zahnriemenwechsel, Mehrkosten möglich) - fällig - durchführen
2	Karosserie	Karosserie - beschädigt

Beschädigung 2: Karosserie: Karosserie - beschädigt

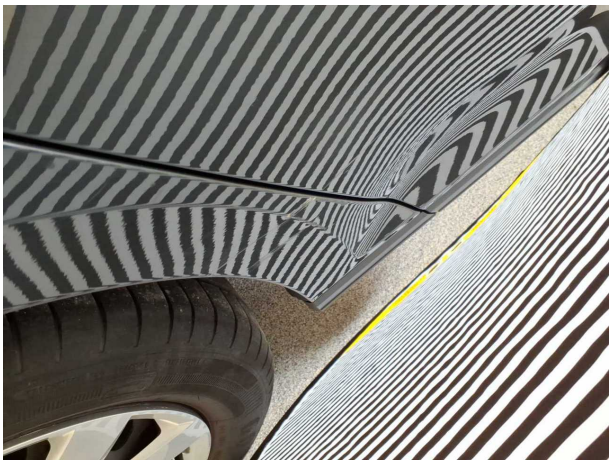
Beschädigung 2: Karosserie: Karosserie - beschädigt
