TÜV SÜD Auto Partner GmbH
Gutenbergstraße 13
70771 Leinfelden-Echterdingen

Protokollnummer **48328919**
Besichtigungsdatum 27.10.2026
Anlieferungsdatum 27.10.2026

Volkswagen GOLF Variant Comfortline
FIN: WVWZZZAUZLP541202
Auftragsnummer: 650.0063.842
Kennzeichen: MOL-AL 127

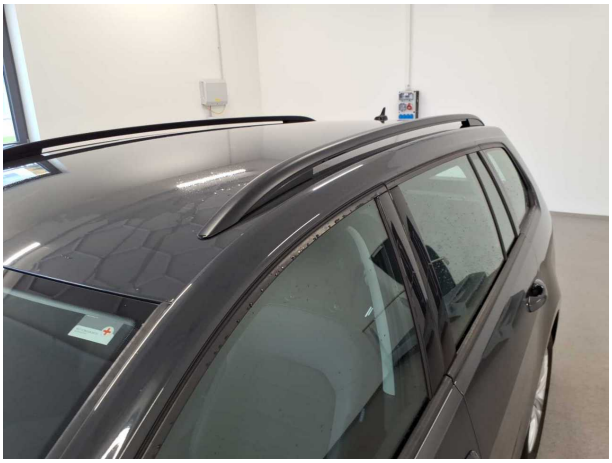
Nr.	Bauteilgruppe	Beschreibung
1	Karosserie	Karosserie - beschädigt

Beschädigung 1: Karosserie: Karosserie - beschädigt

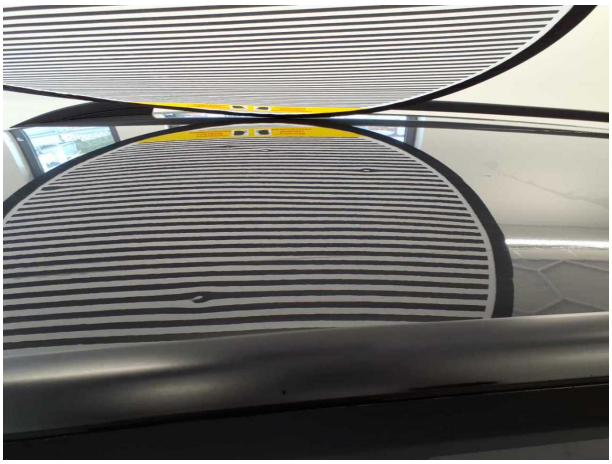
Beschädigung 1: Karosserie: Karosserie - beschädigt

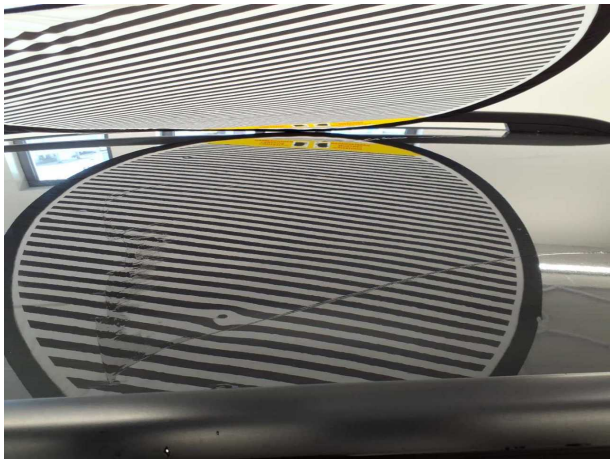
Beschädigung 1: Karosserie: Karosserie - beschädigt
