TÜV SÜD Auto Partner GmbH
Gutenbergstraße 13
70771 Leinfelden-Echterdingen

Protokollnummer **48335287**
Besichtigungsdatum 27.10.2026
Anlieferungsdatum 27.10.2026

Volkswagen CADDY Maxi Kasten
FIN: WV1ZZZ2KZJX114928
Auftragsnummer: 802.0030.714
Kennzeichen: MD-NF 999

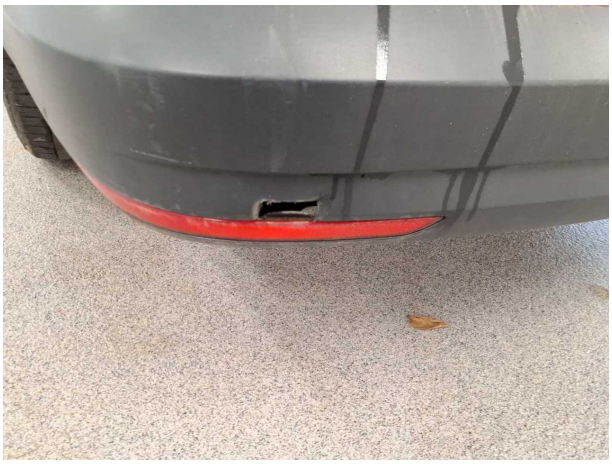
Nr.	Bauteilgruppe	Beschreibung
1	Motorkühlung	Kühlflüssigkeit (Unter minimum) - beschädigt - Diagnose durchführen
2	Karosserie	Karosserie - beschädigt
3	Sonstiges	Inspektion/Wartung - fällig - durchführen
4	Verglasung	Frontscheibe - gebrochen / gerissen - erneuern

Beschädigung 2: Karosserie: Karosserie - beschädigt
