TÜV SÜD Auto Partner GmbH
Gutenbergstraße 13
70771 Leinfelden-Echterdingen

Protokollnummer **48354327**
Besichtigungsdatum 28.10.2026
Anlieferungsdatum 28.10.2026

Volkswagen GOLF Variant Comfortline
FIN: WVWZZZAUZLP579217
Auftragsnummer: 802.0067.352
Kennzeichen: S-ST 351

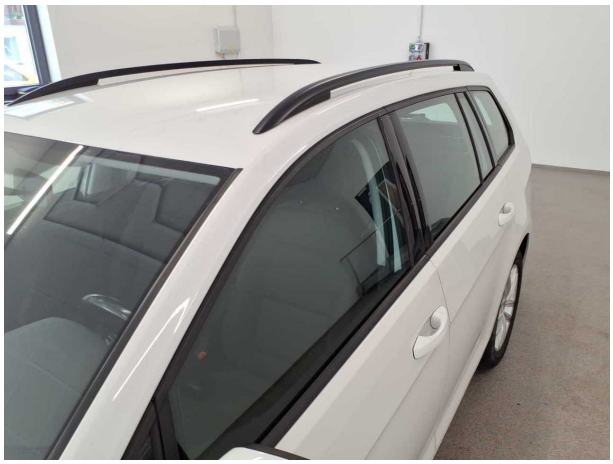
Nr.	**Bauteilgruppe**	**Beschreibung**
1	Karosserie	Karosserie - beschädigt
2	Sonstiges	Inspektion/Wartung - fällig - durchführen

Beschädigung 1: Karosserie: Karosserie - beschädigt
