**TÜV SÜD Auto Partner GmbH**
Gutenbergstraße 13
70771 Leinfelden-Echterdingen

**Protokollnummer** **48356249**
Besichtigungsdatum 28.10.2026
Anlieferungsdatum 28.10.2026

# Mercedes-Benz CLA 180 d Shooting Brake

## FIN: WDD1186031N072286

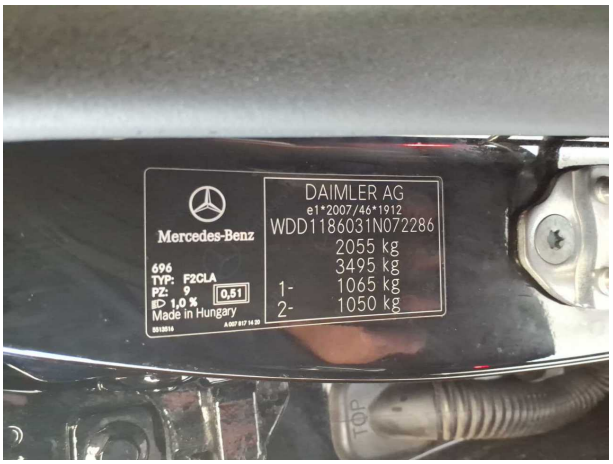
**Abbildung 13:** Sonstiges

| Sonstiges | Reparierter Unfallschaden,<br><br>Mehrkosten möglich. |

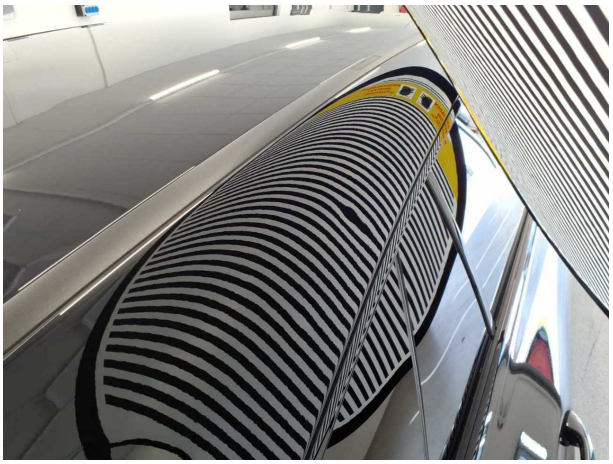
| Nr. | Bauteilgruppe | Beschreibung |
|---|---|---|
| 2 | Karosserie | Karosserie - beschädigt |

**Beschädigung 2:** Karosserie: Karosserie - beschädigt
