TÜV SÜD Auto Partner GmbH
Gutenbergstraße 13
70771 Leinfelden-Echterdingen

Protokollnummer **48357379**
Besichtigungsdatum 28.10.2026
Anlieferungsdatum 28.10.2026

Mercedes-Benz CITAN Kasten
Auftragsnummer: 598.0010.604

FIN: WDF4156051U194159
Kennzeichen: B-ST 5038

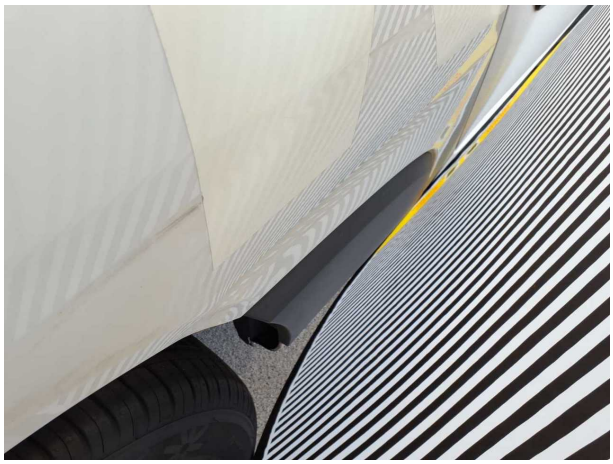
Nr.	Bauteilgruppe	Beschreibung
1	elektrisches System	Zündschloß (Lenkradschloss) - beschädigt - erneuern
2	Vorderachse	Stoßdämpfer (Hinten) - beschädigt - erneuern
3	Sonstiges	Inspektion/Wartung - fällig - durchführen
4	Karosserie	Karosserie - beschädigt

Beschädigung 4: Karosserie: Karosserie - beschädigt
