TÜV SÜD Auto Partner GmbH
Gutenbergstraße 13
70771 Leinfelden-Echterdingen

Protokollnummer **48361178**
Besichtigungsdatum 28.10.2026
Anlieferungsdatum 28.10.2026

Volkswagen CADDY Kasten
Auftragsnummer: 598.0018.059
FIN: WV1ZZZ2KZHX111734
Kennzeichen: B-ST 856

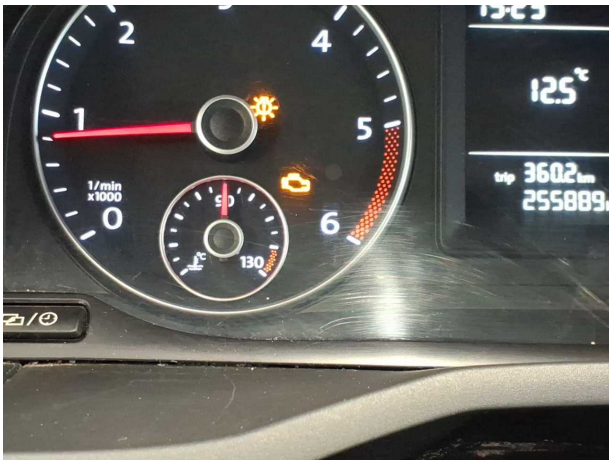
Wertmindernde Faktoren		
Nr.	**Bauteilgruppe**	**Beschreibung**
1	Instrumententafel	Kontrollleuchte - leuchtet - Diagnose durchführen
2	Interieur	Innenraum - beschädigt
3	Sonstiges	Inspektion/Wartung - fällig - durchführen

Beschädigung 1: Instrumententafel: Kontrollleuchte - leuchtet - Diagnose durchführen

Beschädigung 2: Interieur: Innenraum - beschädigt

Beschädigung 3: Sonstiges: Inspektion/Wartung - fällig - durchführen
