Protokollnummer **48363111**
Besichtigungsdatum 28.10.2026
Anlieferungsdatum 28.10.2026

Mercedes-Benz A 180 d

FIN: W1K1770031J199174
Auftragsnummer: 570.0063.883
Kennzeichen: S-EZV884

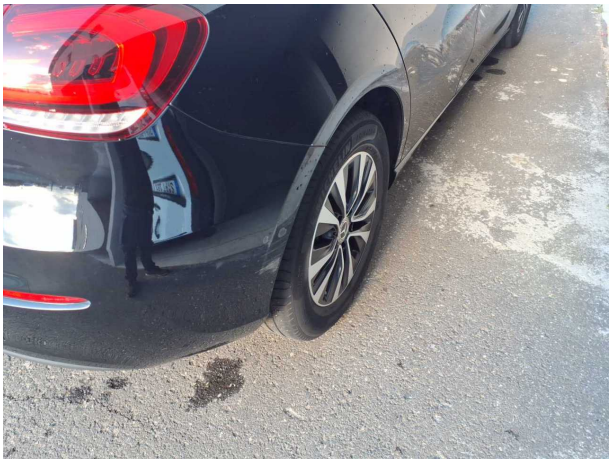
Beschädigung 1: Karosserie: Karosserie - beschädigt

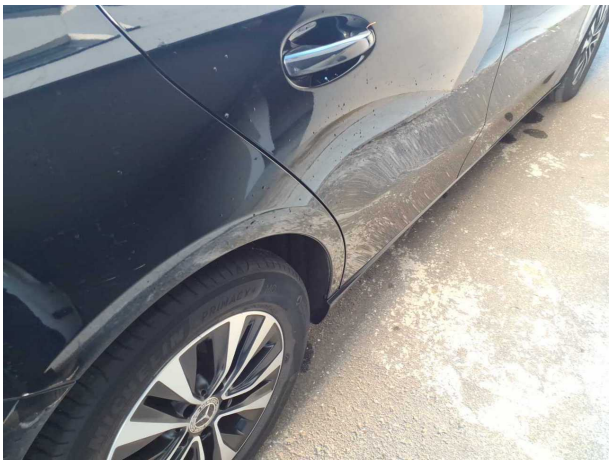
Beschädigung 1: Karosserie: Karosserie - beschädigt
