Fahrzeuginformationen

Hersteller	VW	Schaltgetriebe	Automatik
Modell	Passat	Kraftstoffart	Diesel
Kilometerstand (km)	140.672	Leistung (kW)	110
Kennzeichen	W-15747N	Hubraum (ccm)	1.968
Fahrgestellnummer (FIN)	WVWZZZ3CZNE034576	Türen	5
Erstzulassungsdatum	24.02.2022

HINWEISE ZUM GUTACHTEN

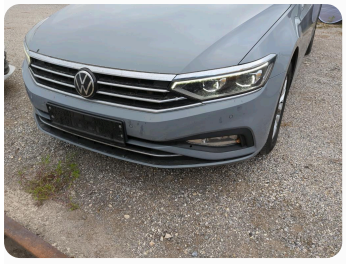
2 | Motorhaube Dämmmatte

Schadensart	Riss
Reparaturmethode	Ersetzen
Ursache	Nutzung / Verschleiß
