ÚDAJE O VOZIDLE

RZ:	**8AF5632**	VIN:	TMBJG7NE3L0135930
Model vozidla:	Skoda Octavia Combi	Provedení:	1.6 TDI DPF EU6d-T, Ambition
Druh vozidla:	Osobní - Standard	Zdvihový objem (ccm):	1598
Maximální výkon (kW):	85	Druh paliva:	Nafta
Stav paliva v nádrži:	1/4	Barva:	Bílá
Počet válců:	4	Převodovka:	Manuální
Počet převodových stupňů:	5	Pohon:	Přední kola
Počet dveří:	5	Datum první registrace:	2020-07-22
Platnost tech. kont. do:	2028-07-00	Počet míst na sezení:	5
Stav tachometru:	179225 Km Odečteno	Servisní knížka k dispozici:	Elektronická
Stav oleje:	V intervalu	Chladící kapalina:	V intervalu

SEZNAM POŠKOZENÍ

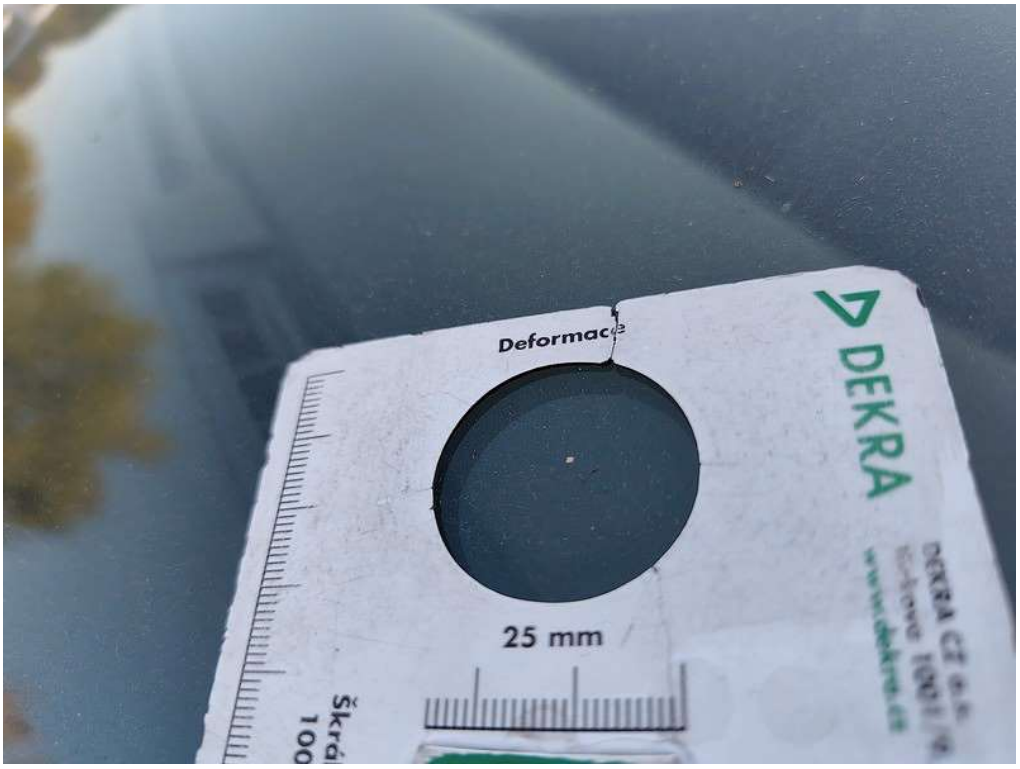
1 **Čelní sklo - Poškození od odletujícího kamení**
Umístění: Exteriér (vnější prostor) Poznámka:
Způsob opravy: Opravit

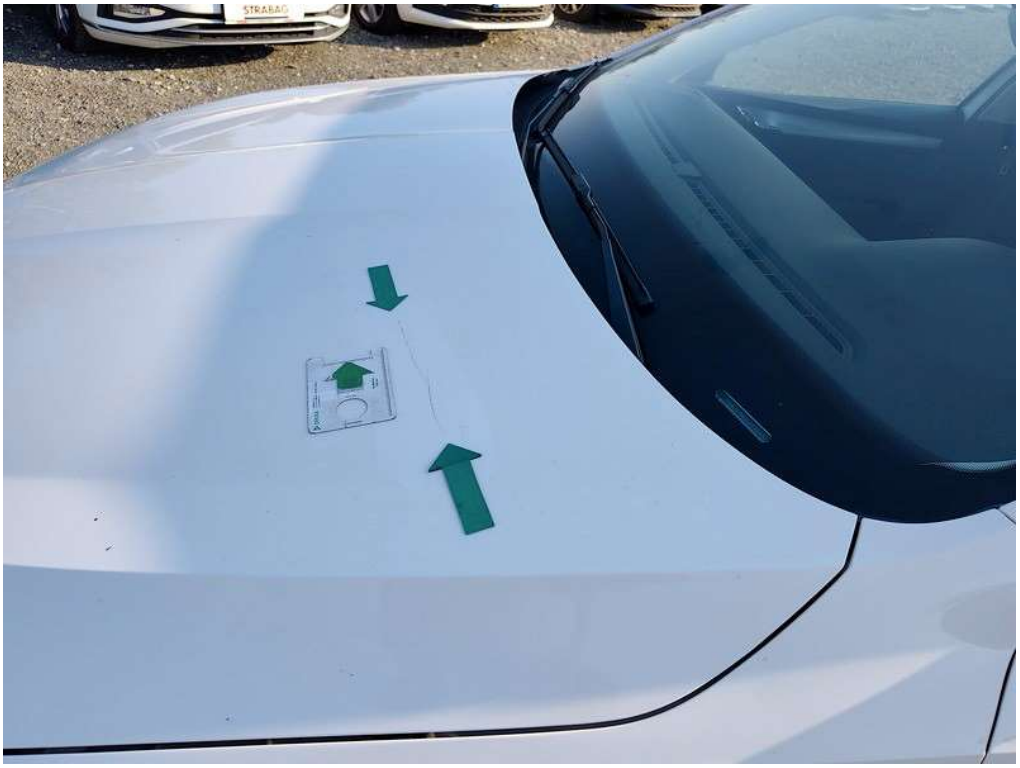
2 **Víko motoru - Škrábance**
Umístění: Exteriér (vnější prostor) Poznámka:
Způsob opravy: Lakovat

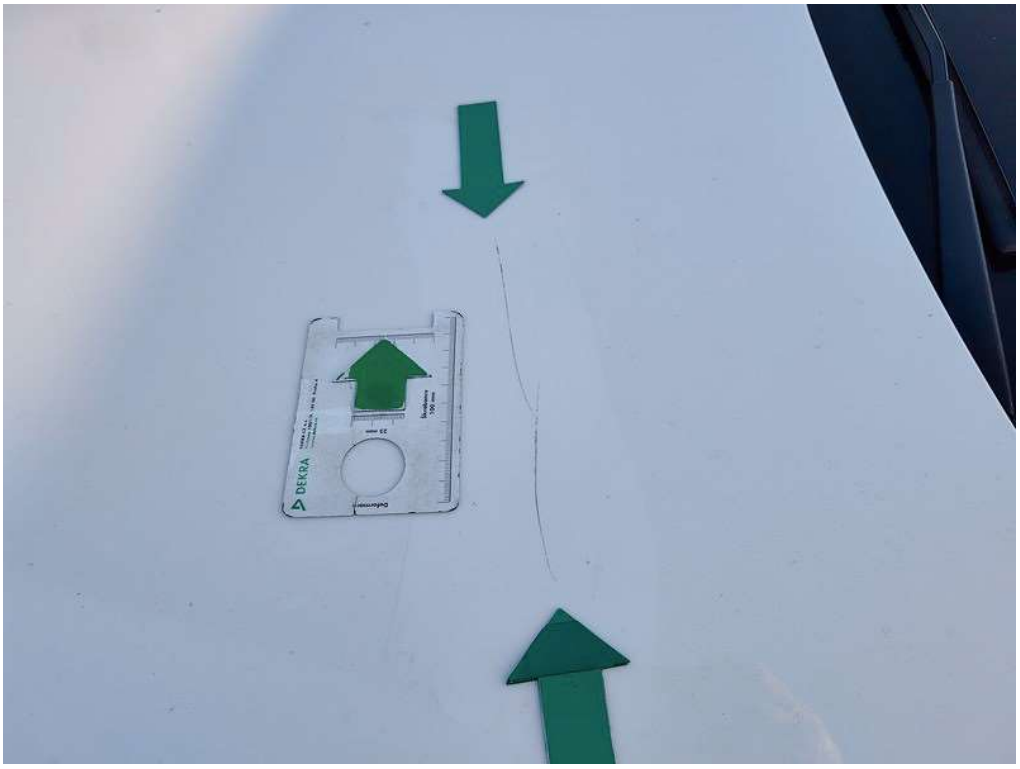
Viz popis k poškození č. 2

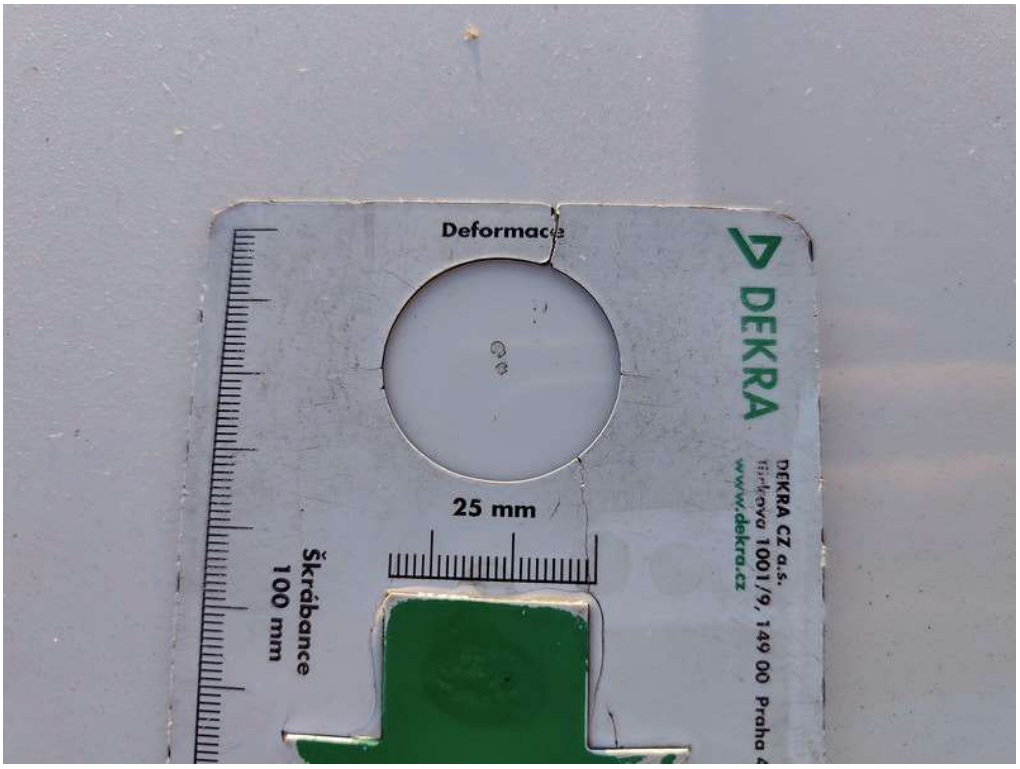
14 **Přední část vozidla - Poškození od odletujícího kamení**
Umístění: Ostatní
Způsob opravy: Opravit
Poznámka:
