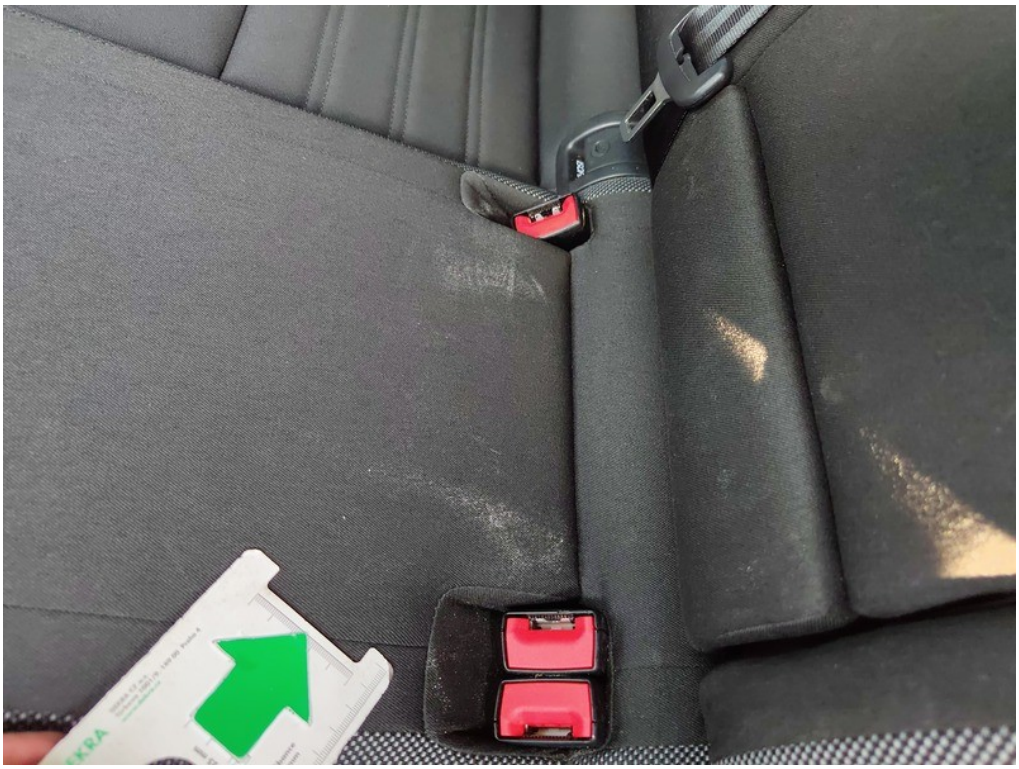
Viz popis k poškození č. 11

11 **Interiér - Znečištěno**
Umístění: Ostatní
Způsob opravy: Čištění
Poznámka:
