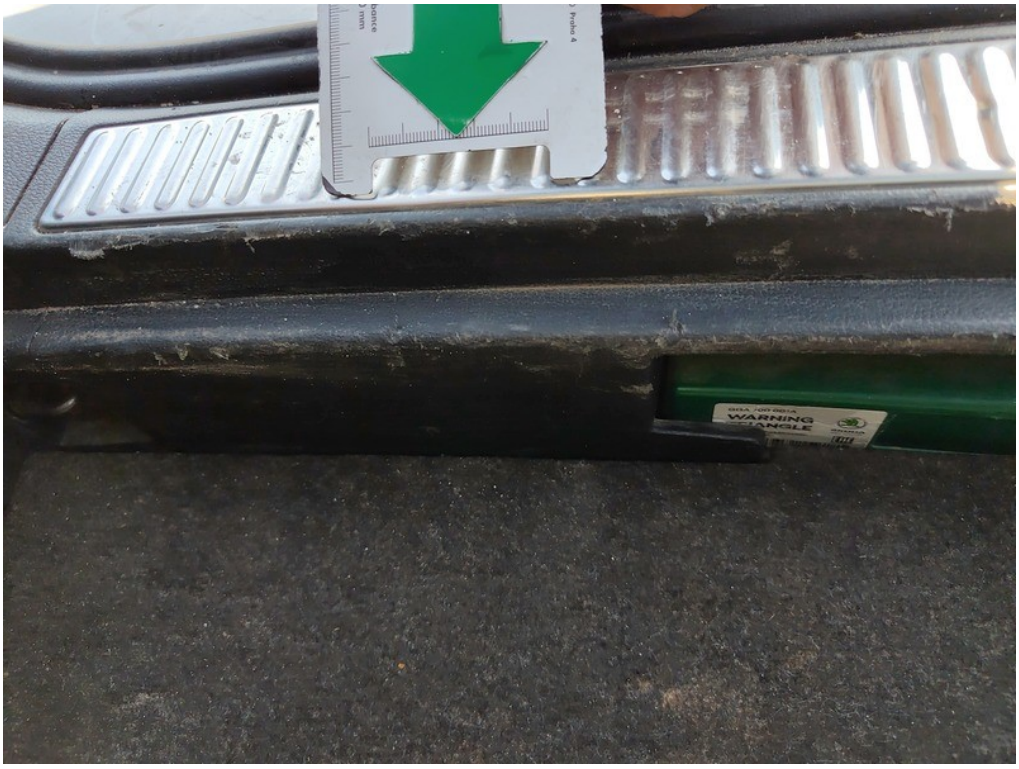
Těsnění víka zav. prostoru - Deformace

15 Umístění: Interiér (vnitřní prostor) Poznámka:
Způsob opravy: Vyměnit

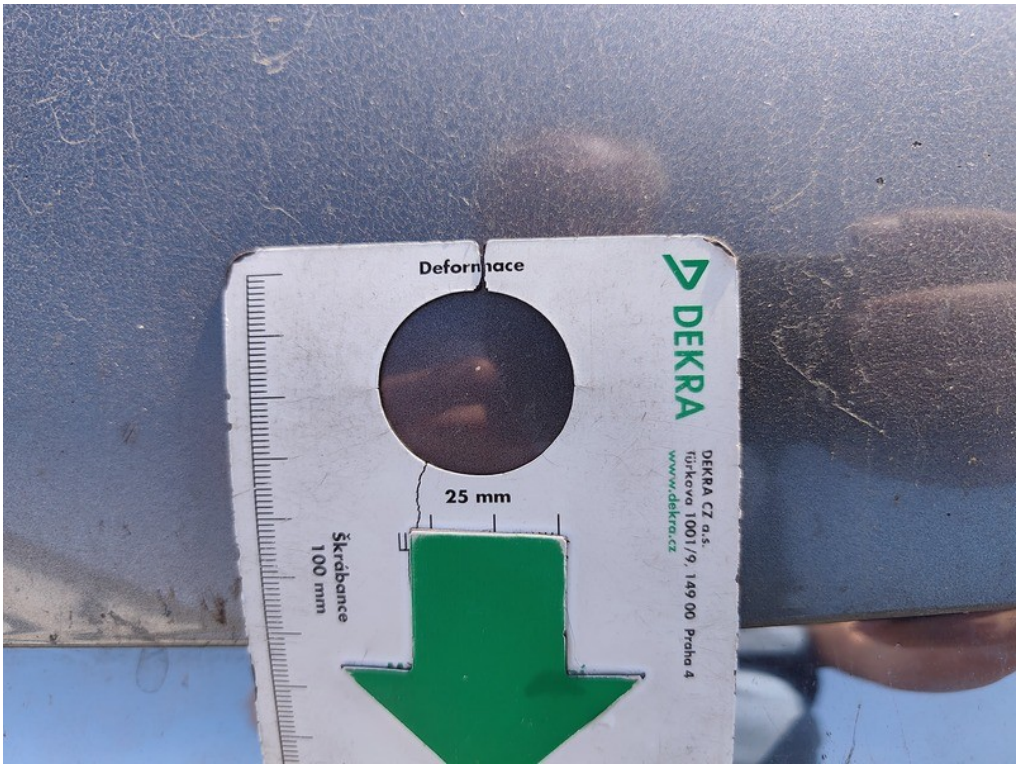
Kryt pravého prahu - Škrábance

24 Umístění: Interiér (vnitřní prostor) Poznámka:
Způsob opravy: Vyměnit

Viz popis k poškození č. 24
