**DEKRA CZ a.s.**
Türkova 1001, 149 00 Praha 4
IČ: 49240188, Zapsaná u Městského soudu v Praze, Oddíl B, vložka 1967

## ÚDAJE O VOZIDLE

**SEZNAM POŠKOZENÍ**

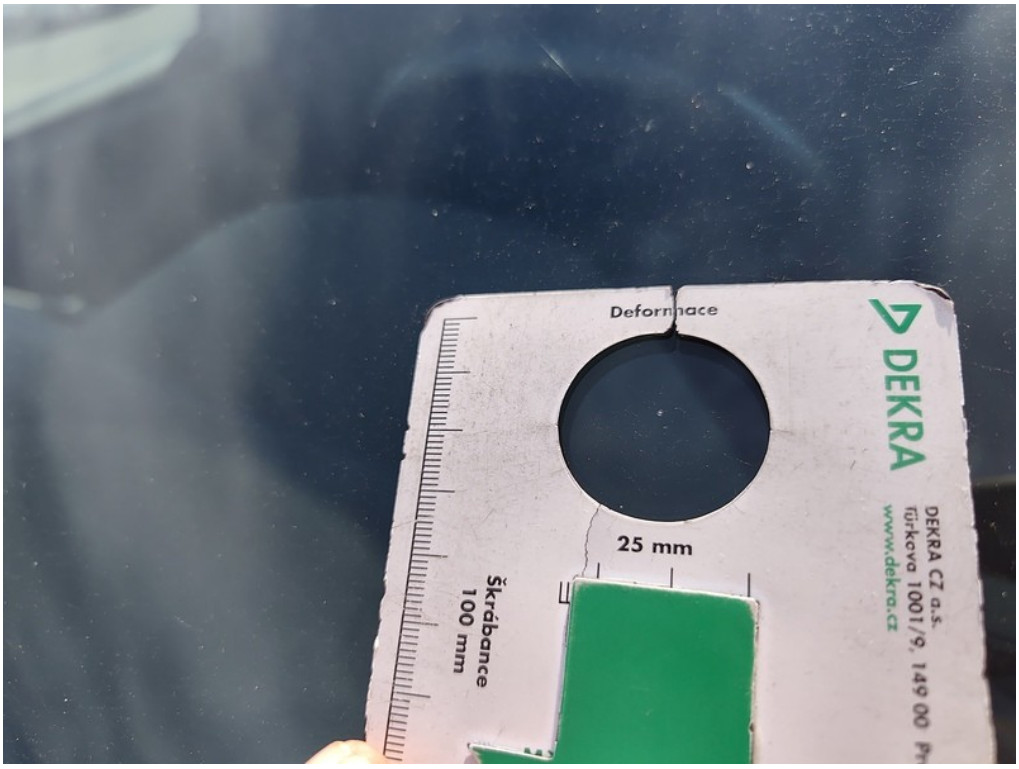
1 **Čelní sklo - Poškození od odletujícího kamení**
Umístění: Exteriér (vnější prostor) Poznámka:
Způsob opravy: Opravit

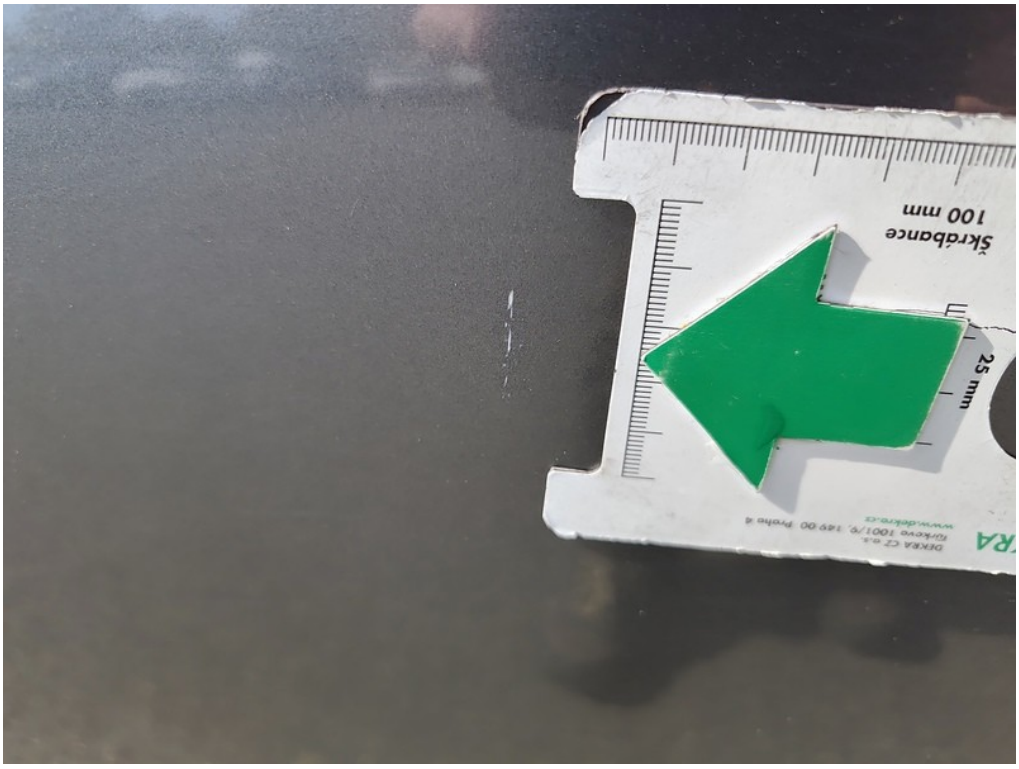
5 **Dveře zadní pravé - Škrábance**
Umístění: Exteriér (vnější prostor) Poznámka:
Způsob opravy: Lakovat

Viz popis k poškození č. 5
