RZ:	**9P17935**	VIN:	W1K3G1CB7PJ419386
Model vozidla:	Mercedes-Benz Třída A Lim.	Provedení:	A 200 d EU6d, Progressive
Druh vozidla:	Osobní - Luxusní	Zdvihový objem (ccm):	1950
Maximální výkon (kW):	110	Druh paliva:	Nafta
Stav paliva v nádrži:	-0-	Barva:	Černá
Počet válců:	4	Převodovka:	Automatická
Počet převodových stupňů:	8	Pohon:	Přední kola
Počet dveří:	4	Datum první registrace:	2023-06-05
Platnost tech. kont. do:	2027-06-00	Počet míst na sezení:	5
Stav tachometru:	262455 Km Na základě informace	Servisní knížka k dispozici:	Elektronická
Stav oleje:	Nezjištěno	Chladící kapalina:	V intervalu

SEZNAM POŠKOZENÍ

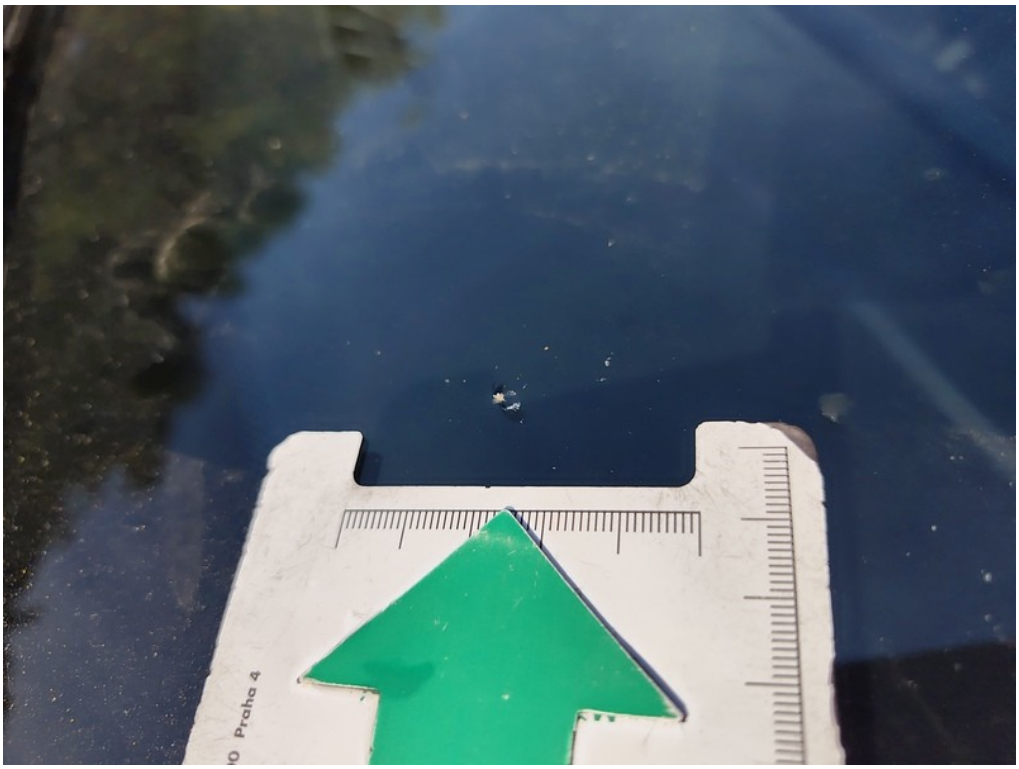
Čelní sklo - Poškození od odletujícího kamení

1 Umístění: Exteriér (vnější prostor) Poznámka:
Způsob opravy: Opravit
