Fahrzeuginformationen

Hersteller	Seat	Schaltgetriebe	MAN 5 VIT
Modell	Ibiza	Kraftstoffart	Benzin
Kilometerstand (km)	45.103	Leistung (kW)	70
Kennzeichen	W-48961P	Hubraum (ccm)	999
Fahrgestellnummer (FIN)	VSSZZZKJ1RR148706	Türen	5
Erstzulassungsdatum	31.05.2024

Schäden

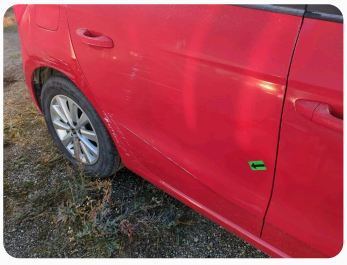
4 | Außenschweller links

Schadensart	**Deformiert**
Reparaturmethode	**Ersetzen und lackieren**
Ursache	**Nutzung / Verschleiß**

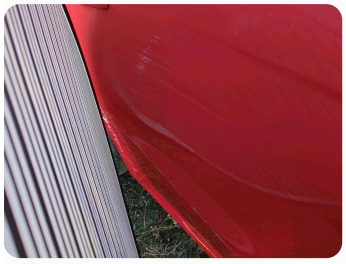
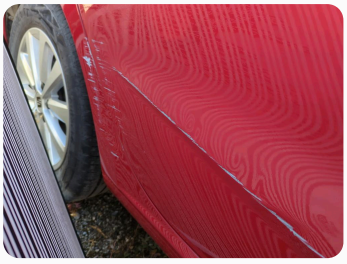
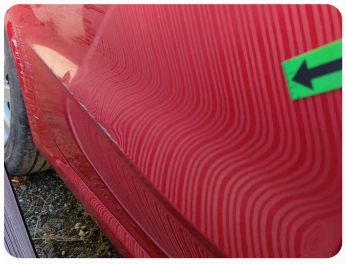
6 | Kotflügel hinten rechts

Schadensart	**Deformiert**
Reparaturmethode	**Ersetzen und lackieren**
Ursache	**Nutzung / Verschleiß**

Kommentare: Seiten SchadenKosten folgen möglich
