**DEKRA Slovensko s.r.o.**
Panónska cesta 47
851 04 Bratislava

## ZÁKLADNÉ ÚDAJE O OBHLIADKE

## ÚDAJE O VOZIDLE

| Evidenčné číslo: | **ZV489CR** | VIN: | WV2ZZZ2KZEX010603 |

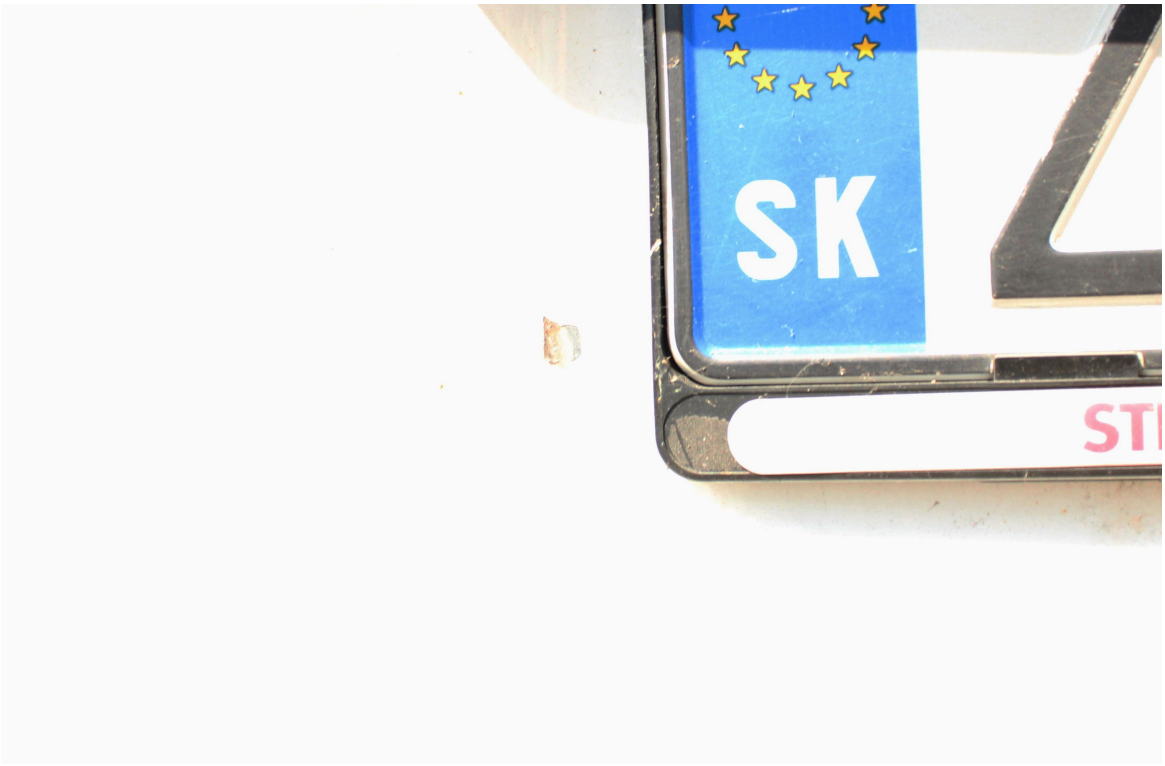
| P.č. | Poškodený diel | Druh poškodenia | Spôsob opravy |
|---|---|---|---|
| **20** | piate dvere | Škrabance | Lakovať |

20 **piate dvere - Škrabance**
Umiestnenie: Exteriér (vonkajší priestor) Poznámka:
Spôsob opravy: Lakovať
