TÜV SÜD Auto Partner GmbH
Gutenbergstraße 13
70771 Leinfelden-Echterdingen

Protokollnummer **48491384**
Besichtigungsdatum 04.11.2026
Anlieferungsdatum 04.11.2026

Mercedes-Benz A 180 d

FIN: W1K1770031J189395

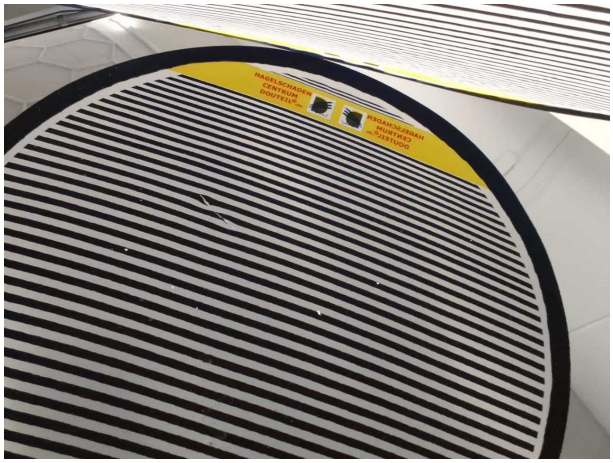
Nr.	Bauteilgruppe	Beschreibung
1	Karosserie	Karosserie - beschädigt

Beschädigung 1: Karosserie: Karosserie - beschädigt

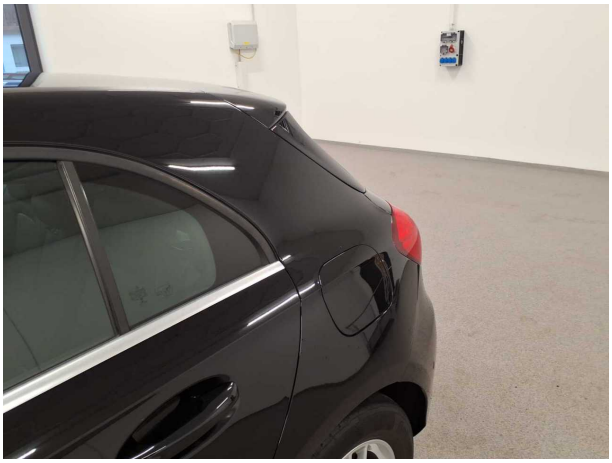
Beschädigung 1: Karosserie: Karosserie - beschädigt
