TÜV SÜD Auto Partner GmbH
Gutenbergstraße 13
70771 Leinfelden-Echterdingen

Protokollnummer **48489736**
Besichtigungsdatum 04.11.2026
Anlieferungsdatum 04.11.2026

Mercedes-Benz C 220 d

FIN: WDD2052141F945914

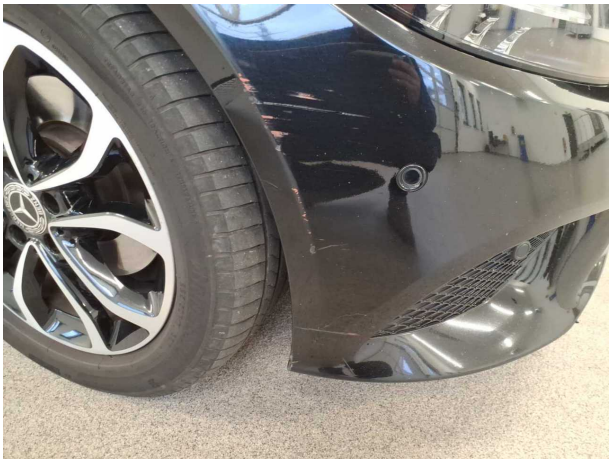
Nr.	Bauteilgruppe	Beschreibung
1	Motor	Turbolader (Pfeifen) - Geräusch - Diagnose durchführen
2	Karosserie	Karosserie - beschädigt

Beschädigung 2: Karosserie: Karosserie - beschädigt
