**TÜV SÜD Auto Partner GmbH**
Gutenbergstraße 13
70771 Leinfelden-Echterdingen

**Protokollnummer** **48484655**
Besichtigungsdatum 04.11.2026
Anlieferungsdatum 04.11.2026

# Volkswagen SHARAN Comfortline
# Auftragsnummer: 570.0056.768

# FIN: WVWZZZ7NZLV001298
# Kennzeichen: S-EZ704

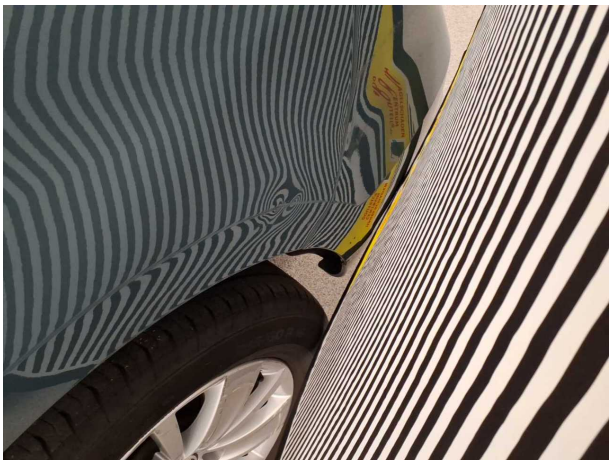
| Nr. | Bauteilgruppe | Beschreibung |
|---|---|---|
| 3 | Karosserie | Karosserie - beschädigt |

**Beschädigung 3:** Karosserie: Karosserie - beschädigt

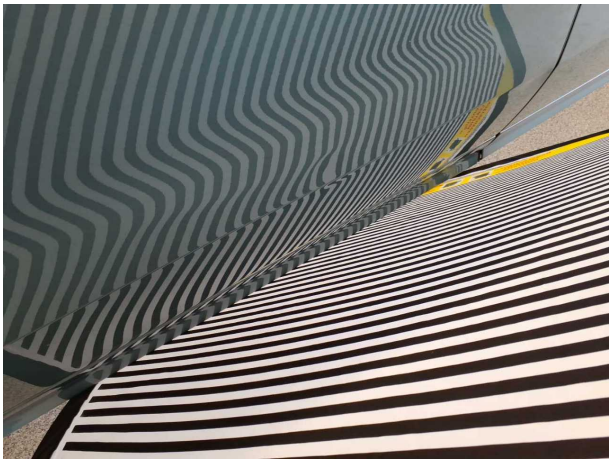
**Beschädigung 3:** Karosserie: Karosserie - beschädigt

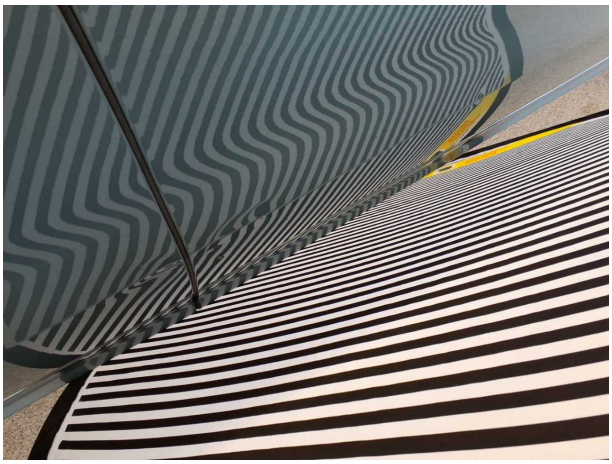
**Beschädigung 3:** Karosserie: Karosserie - beschädigt

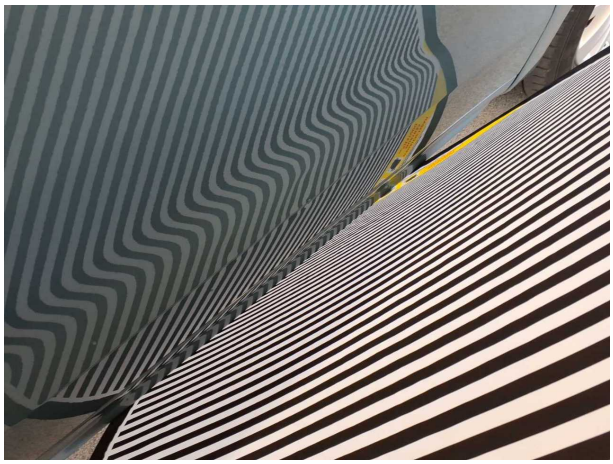
**Beschädigung 3:** Karosserie: Karosserie - beschädigt

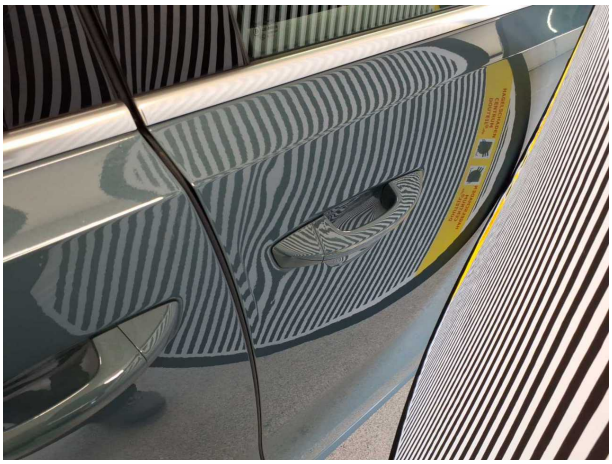
**Beschädigung 3:** Karosserie: Karosserie - beschädigt
