Protokollnummer **48482292**
Besichtigungsdatum 04.11.2026
Anlieferungsdatum 04.11.2026

Mercedes-Benz A 180 d

FIN: WDD1770031J134843
Auftragsnummer: 570.0058.960
Kennzeichen: F-EZ135

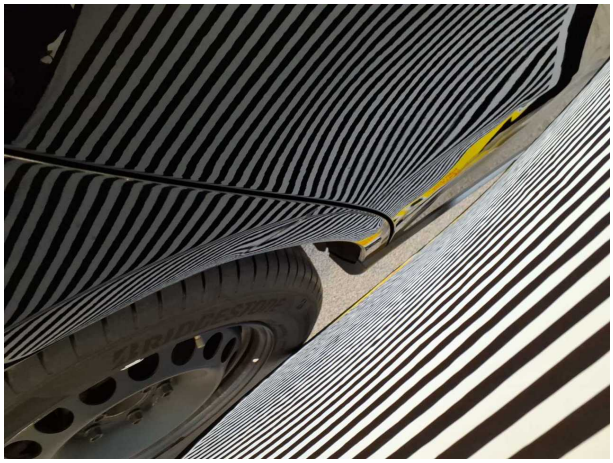
Beschädigung 2: Karosserie: Karosserie - beschädigt

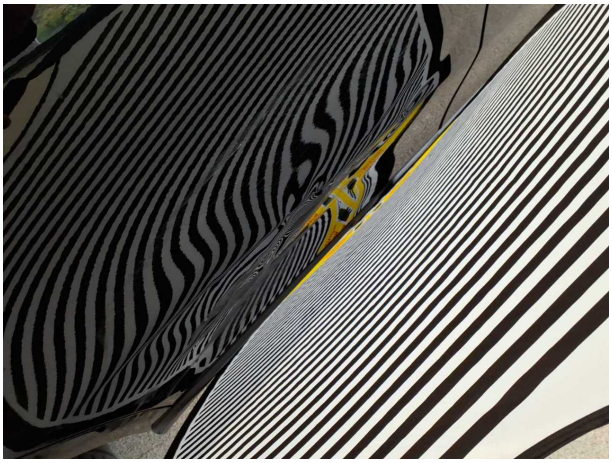
Beschädigung 2: Karosserie: Karosserie - beschädigt

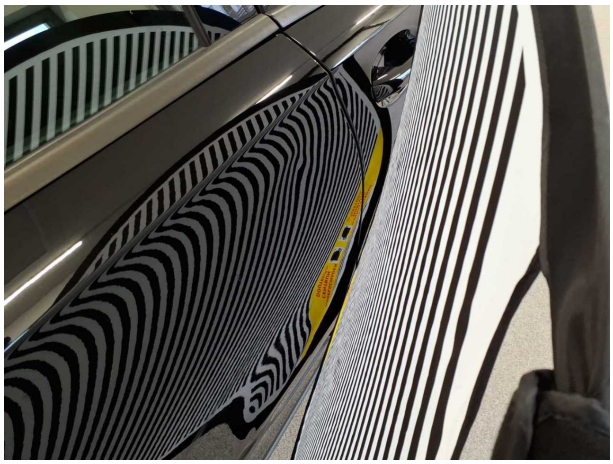
Beschädigung 2: Karosserie: Karosserie - beschädigt
