Protokollnummer **48480427**
Besichtigungsdatum 04.11.2026
Anlieferungsdatum 04.11.2026

Volkswagen GOLF Variant IQ.DRIVE Comfortline

FIN: WVWZZZAUZLP500829

Kennzeichen: S-EZ424

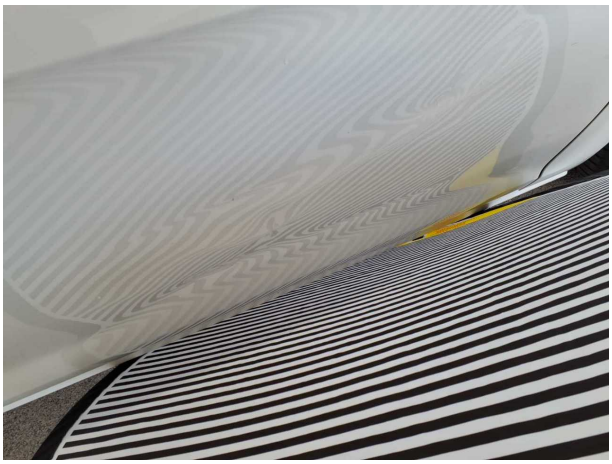
Beschädigung 2: Karosserie: Karosserie - beschädigt
