Fahrzeuginformationen

Hersteller	VW	Schaltgetriebe	Automatik
Modell	Passat	Kraftstoffart	Diesel
Kilometerstand (km)	212.022	Leistung (kW)	110
Kennzeichen	W-45639L	Hubraum (ccm)	1.968
Fahrgestellnummer (FIN)	WVWZZZ3CZNE006490	Türen	5
Erstzulassungsdatum	30.09.2021

Schäden

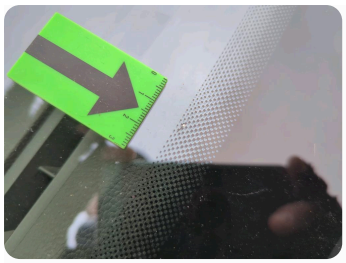
3 | Windschutzscheibe

Schadensart	Steinschlag
Reparaturmethode	Ersetzen
Ursache	Nutzung / Verschleiß

Kommentare: Rissbildung

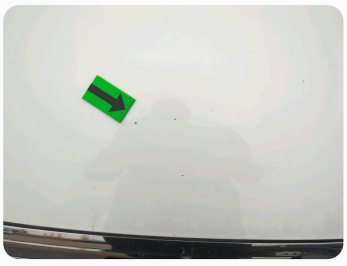
4 | Motorhaube

Schadensart	Steinschlag
Reparaturmethode	Lackieren
Ursache	Nutzung / Verschleiß

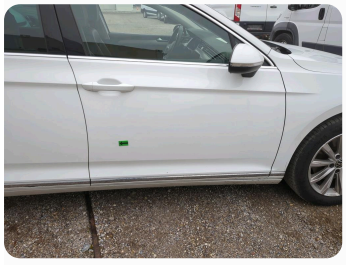
6 | Tür vorne rechts

Schadensart	Delle(n)
Reparaturmethode	Keine Reparatur
Ursache	Nutzung / Verschleiß

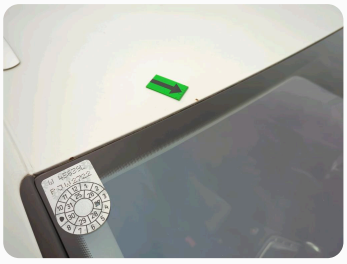
8 | Dach

Schadensart	Korrosion
Reparaturmethode	Keine Reparatur
Ursache	Nutzung / Verschleiß
