TÜV SÜD Auto Partner GmbH
Gutenbergstraße 13
70771 Leinfelden-Echterdingen

Protokollnummer **48620234**
Besichtigungsdatum 11.11.2026
Anlieferungsdatum 11.11.2026

Mercedes-Benz Vito Kasten
Auftragsnummer: 072.0350.055

FIN: WDF44760313067908
Kennzeichen: B-CT 528

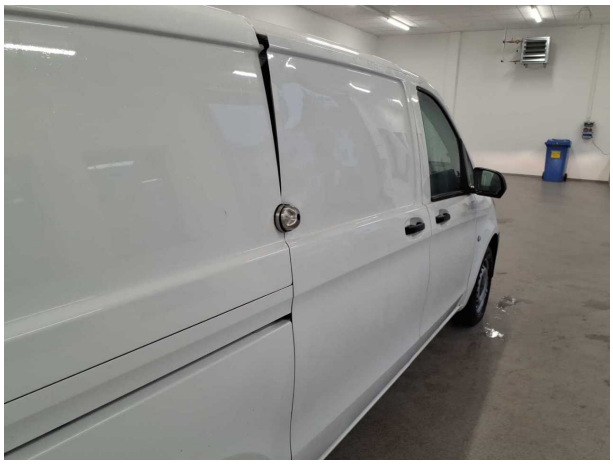
Wertmindernde Faktoren		
Nr.	**Bauteilgruppe**	**Beschreibung**
1	Motor	Wegfahrsperre nachgerüstet
2	Sonstiges	Inspektion/Wartung - fällig - durchführen
3	Verglasung	Frontscheibe - gebrochen / gerissen - erneuern
4	Karosserie	Karosserie - beschädigt

Beschädigung 4: Karosserie: Karosserie - beschädigt

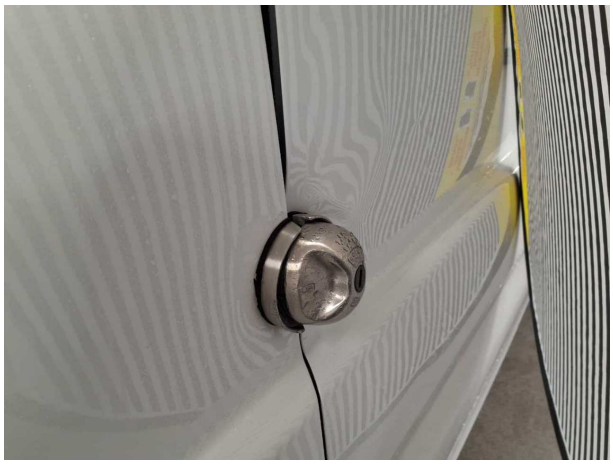
Beschädigung 4: Karosserie: Karosserie - beschädigt
