TÜV SÜD Auto Partner GmbH
Gutenbergstraße 13
70771 Leinfelden-Echterdingen

Protokollnummer **48608819**
Besichtigungsdatum 11.11.2026
Anlieferungsdatum 11.11.2026

Volkswagen TRANSPORTER Doka Pritsche

FIN: WV1ZZZ7JZJX006232

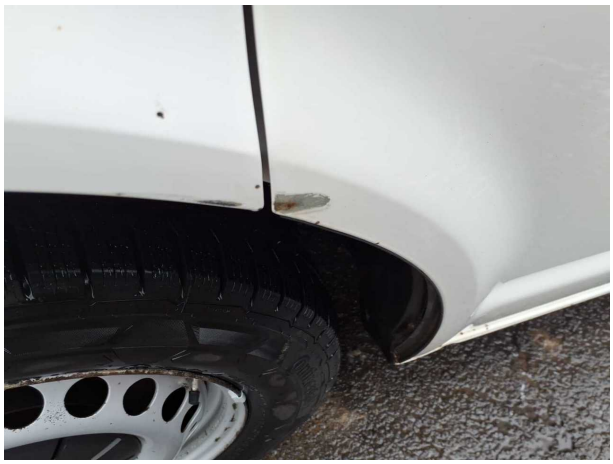
Nr.	Bauteilgruppe	Beschreibung
1	Karosserie	Karosserie - beschädigt
2	Motor	Motor (Zahnriemen gerissen) - beschädigt - erneuern

Beschädigung 1: Karosserie: Karosserie - beschädigt
