TÜV SÜD Auto Partner GmbH
Gutenbergstraße 13
70771 Leinfelden-Echterdingen

Protokollnummer **48618264**
Besichtigungsdatum 11.11.2026
Anlieferungsdatum 11.11.2026

Ford Transit Connect
Auftragsnummer: 802.0090.564
FIN: WF07XXWPG7LK77035
Kennzeichen: DA-ST 352

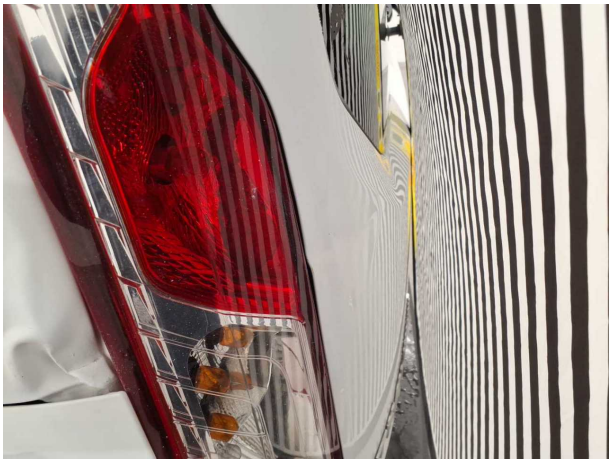
Beschädigung 3: Karosserie: Karosserie - beschädigt

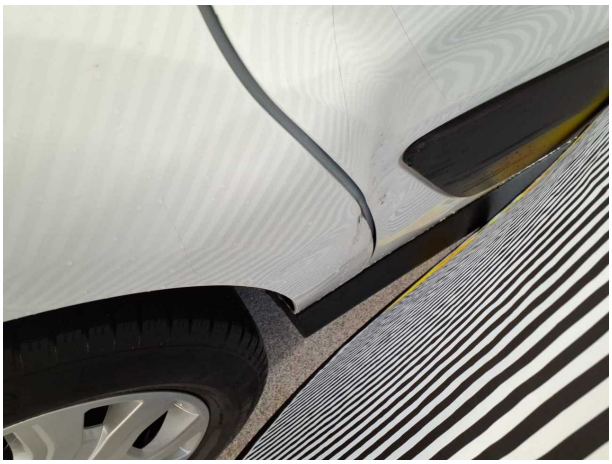
Beschädigung 3: Karosserie: Karosserie - beschädigt
