TÜV SÜD Auto Partner GmbH
Gutenbergstraße 13
70771 Leinfelden-Echterdingen

Protokollnummer **48599606**
Besichtigungsdatum 11.11.2026
Anlieferungsdatum 11.11.2026

Volkswagen TRANSPORTER Doka Pritsche

FIN: WV1ZZZ7JZMX013935

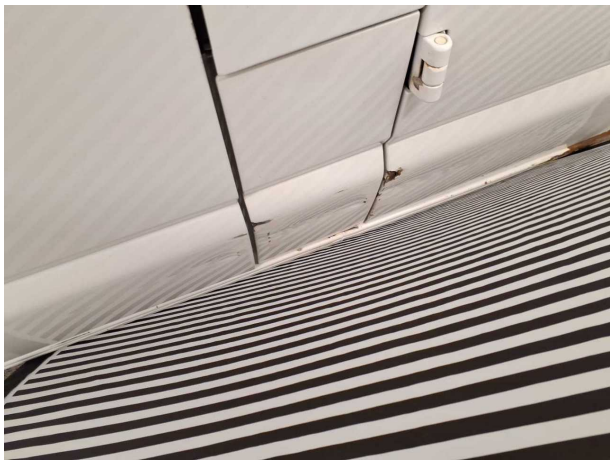
Beschädigung 5: Karosserie: Karosserie - beschädigt

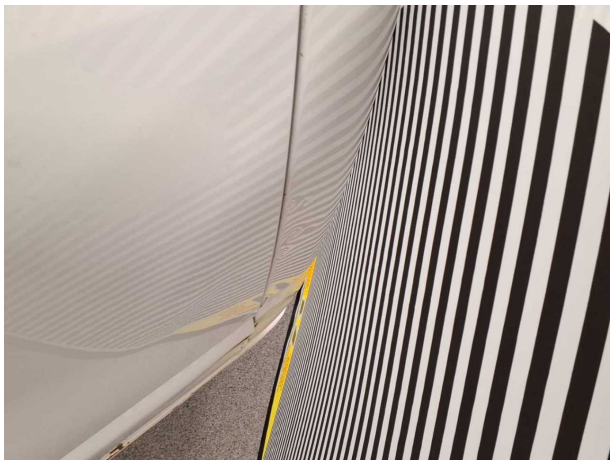
Beschädigung 5: Karosserie: Karosserie - beschädigt
