ÚDAJE O VOZIDLE

RZ:	**7AJ4955**	VIN:	WVWZZZ3CZKE055316
Model vozidla:	Volkswagen Passat	Provedení:	2.0 TDI BMT/Start-Stop EU6, Comfortline
Druh vozidla:	Osobní - Standard	Zdvihový objem (ccm):	1968
Maximální výkon (kW):	110	Druh paliva:	Nafta
Stav paliva v nádrži:	-0-	Barva:	Šedá - Metalíza
Počet válců:	4	Převodovka:	Manuální
Počet převodových stupňů:	6	Pohon:	Přední kola
Počet dveří:	4	Datum první registrace:	2019-06-12
Platnost tech. kont. do:	2026-12-00	Počet míst na sezení:	5
Stav tachometru:	196691 Km Odečteno	Servisní knížka k dispozici:	Elektronická
Stav oleje:	V intervalu	Chladící kapalina:	V intervalu

SEZNAM POŠKOZENÍ

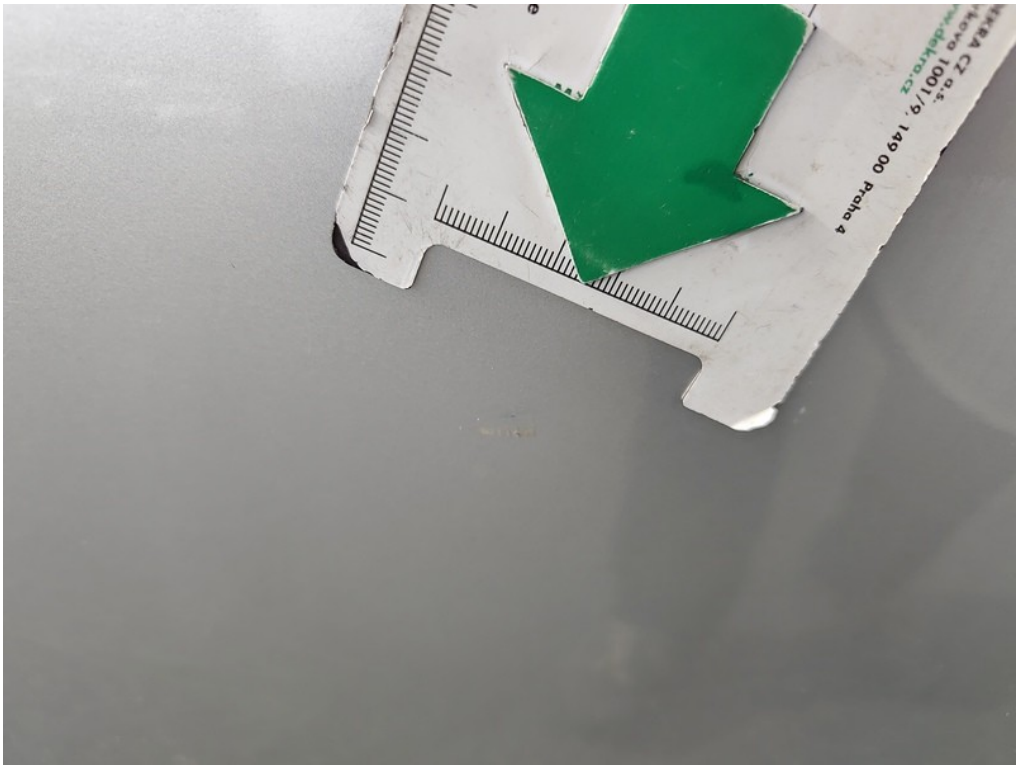
3 **Bočnice zadní pravá - Jamka**
Umístění: Exteriér (vnější prostor) Poznámka:
Způsob opravy: Opravit

Viz popis k poškození č. 3
