PROTOKOLLNUMMER: 48630607

Gutachten

Betreff	Minderwertgutachten PKW
Auftrag durch	STRABAG BMTI GmbH & Co. KG
Besichtigungsdatum / Ort	11.11.2026 / Züblin Timber Industriestrasse 2 86551 Aichach
Fahrzeugidentnummer	WVWZZZAUZKP528886

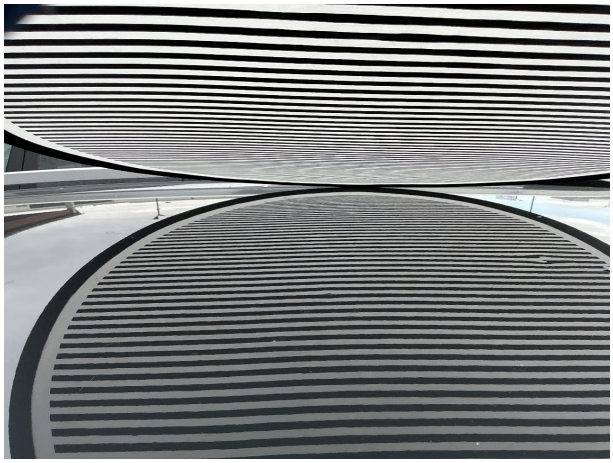
Nr.	Bauteilgruppe	Beschreibung
8	Verglasung	Frontscheibe - gebrochen / gerissen - erneuern
9	Fahrzeugdach	Dach (ca. 6x20) - Delle(n) - sanft instandsetzen

Beschädigung 9: Fahrzeugdach: Dach (ca. 6x20) - Delle(n) - sa… instandsetzen
