Jármű adatok

Műszaki és esztétikai állapot

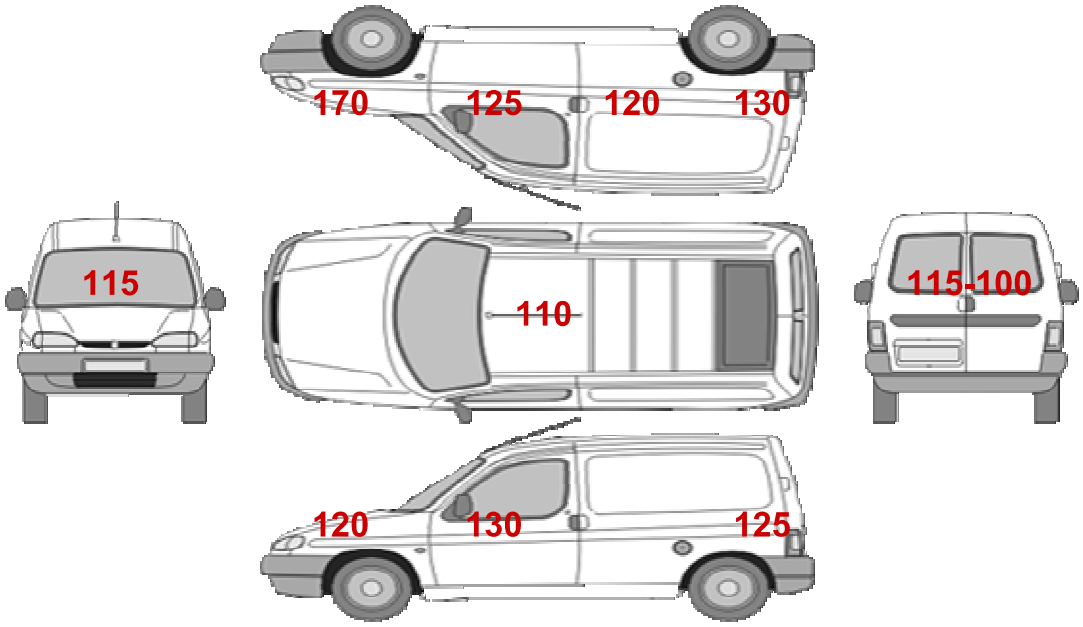
Motor:	lásd megjegyzés (Olajcsere szervíz szükséges.)
Erőátvitel:	korának megfelelő
Fékek:	lásd megjegyzés (Első hátsó féktárcsák vállasak.)
Futómű:	lásd megjegyzés (Hátsó fütómű kopog.)
Világításjelző:	megfelelő
Üvegek:	kavicsos (Több apró.)
Utastér:	szennyezett, kopott (Üléshuzat foltos szakadt,, ajtókárpitok karcosak, tetőkárpit foltos, kormány kopott)
Karosszéria:	lásd megjegyzés (Motorháztető kavicssérült, első vészhárító törött, bal első sárvédő fénysérült, bal hátsó sárvédő fénysérült, csomagtér ajtó fénysérült, tolóajtó fénysérült, jobb első ajtó fénysérült kis horpadás, jobb tükörborítás sérült.)
Hűtés/Fűtés:	megfelelő
Hibatároló kód:	Kiolvasva (Nincvs hiba.)
