TÜV SÜD Auto Partner GmbH
Gutenbergstraße 13
70771 Leinfelden-Echterdingen

Protokollnummer **48741570**
Besichtigungsdatum 18.11.2026
Anlieferungsdatum 18.11.2026

Volkswagen CRAFTER Pritsche MR
Auftragsnummer: 650.0024.365

FIN: WV3ZZZSZZJ9006389
Kennzeichen: K-BT 6004

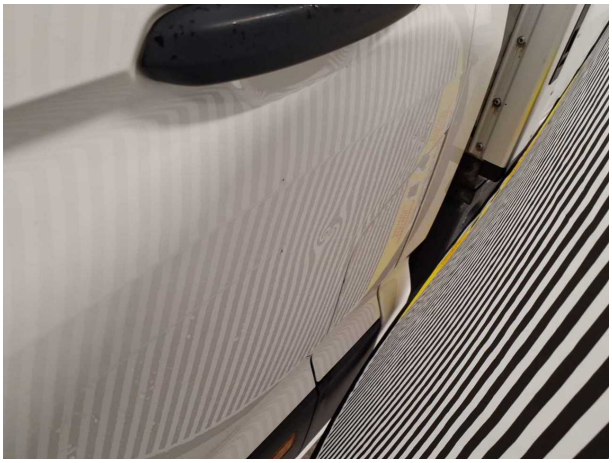
Wertmindernde Faktoren		
Nr.	**Bauteilgruppe**	**Beschreibung**
1	Verglasung	Frontscheibe - gebrochen / gerissen - erneuern
2	Karosserie	Karosserie - beschädigt

Beschädigung 2: Karosserie: Karosserie - beschädigt
