TÜV SÜD Auto Partner GmbH
Gutenbergstraße 13
70771 Leinfelden-Echterdingen

Protokollnummer **48738203**
Besichtigungsdatum 18.11.2026
Anlieferungsdatum 18.11.2026

Volkswagen TRANSPORTER Doka Pritsche LR

FIN: WV1ZZZ7JZKX006018

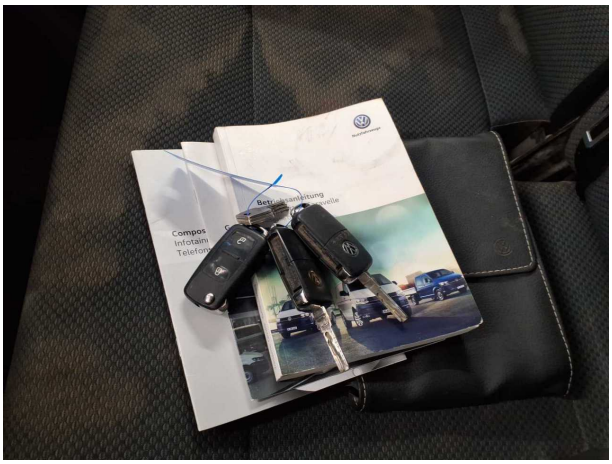
Abbildung 8: Innenraum

Nr.	Bauteilgruppe	Beschreibung
1	Karosserie	Karosserie - beschädigt
2	Interieur	Innenraum - beschädigt
3	Sonstiges	Inspektion/Wartung - fällig - durchführen

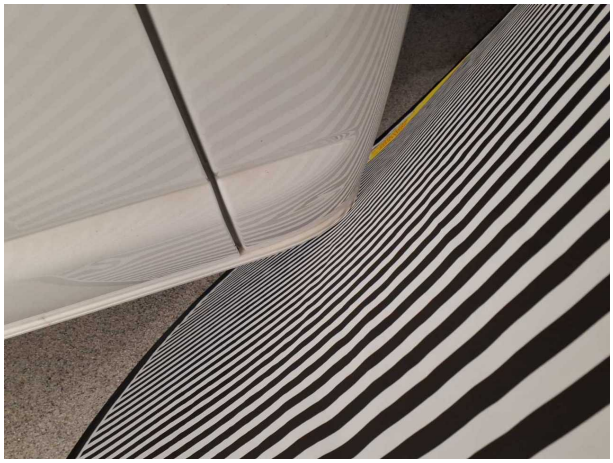
Beschädigung 1: Karosserie: Karosserie - beschädigt

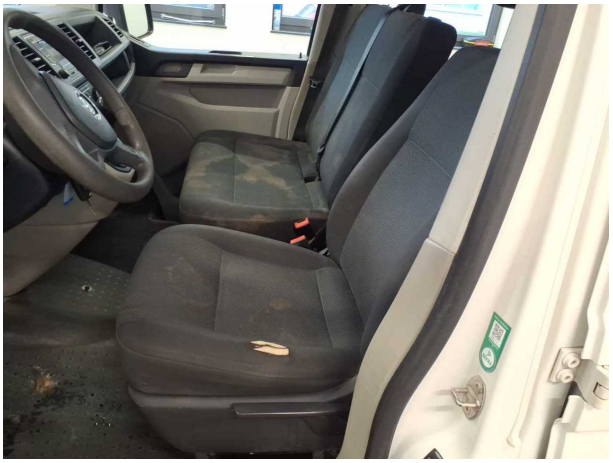
Beschädigung 2: Interieur: Innenraum - beschädigt
