TÜV SÜD Auto Partner GmbH
Gutenbergstraße 13
70771 Leinfelden-Echterdingen

Protokollnummer **48732393**
Besichtigungsdatum 18.11.2026
Anlieferungsdatum 18.11.2026

Skoda OCTAVIA Kombi Ambition
Auftragsnummer: 802.0089.610

FIN: TMBJG7NX6MY022932
Kennzeichen: G-ST 171

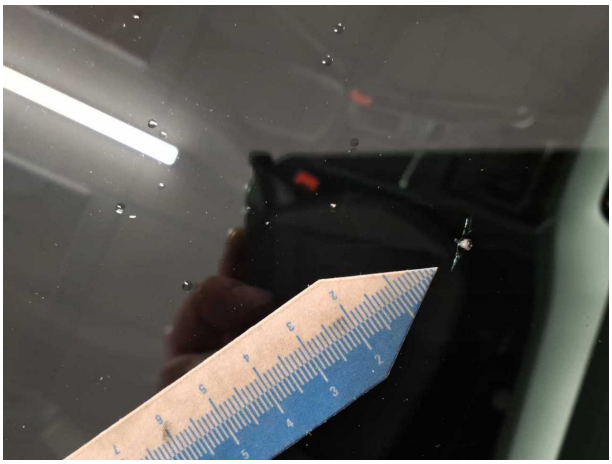
Nr.	Bauteilgruppe	Beschreibung
1	Karosserie	Karosserie - beschädigt
2	Verglasung	Frontscheibe - gebrochen / gerissen - erneuern

Beschädigung 1: Karosserie: Karosserie - beschädigt
