TÜV SÜD Auto Partner GmbH
Gutenbergstraße 13
70771 Leinfelden-Echterdingen

Protokollnummer **48856056**
Besichtigungsdatum 25.11.2026
Anlieferungsdatum 25.11.2026

Mercedes-Benz Vito Kombibus
Auftragsnummer: 802.0033.758

FIN: WDF44770513500973
Kennzeichen: S-ST 1377

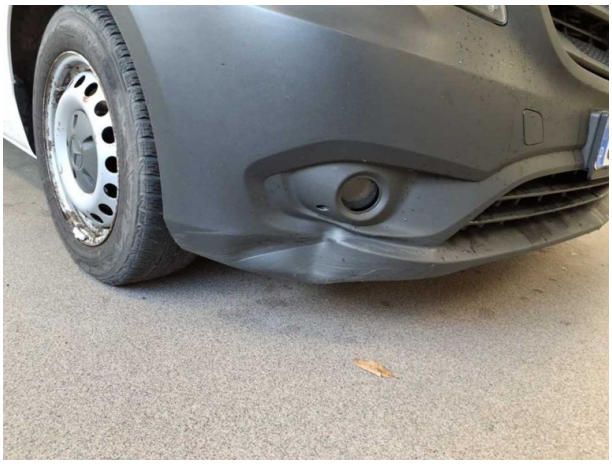
Beschädigung 7: Karosserie: Karosserie - beschädigt - Wertminderung
