TÜV SÜD Auto Plus GmbH
Gutenbergstraße 13
70771 Leinfelden-Echterdingen

Erstellungsdatum	21.10.2024
Protokollnummer	**36561970**
Besichtigungsdatum	21.10.2024
Anlieferungsdatum	21.10.2024

Skoda OCTAVIA Combi
Auftragsnummer: 802.0088.491

FIN: TMBJG7NX7MY015424
Kennzeichen: DZ-TP 118

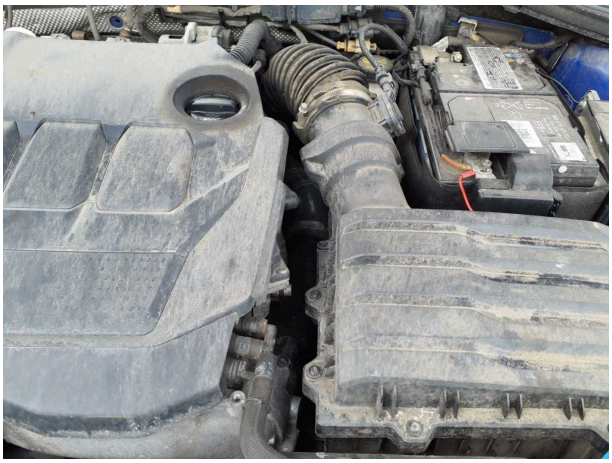
Beschädigung 2: Motor: Schlauch Turbolader - Marderschaden - erneuern
