**DEKRA CZ a.s.**

**ÚDAJE O VOZIDLE**

| RZ: | <b>6AD2603</b> | VIN: | WF0EXXTTGEHM04994 |
| Model vozidla: | Ford Transit Valník | Provedení: | FT 350 2.0 TDCi DPF EU6, 350 L3 RWD |

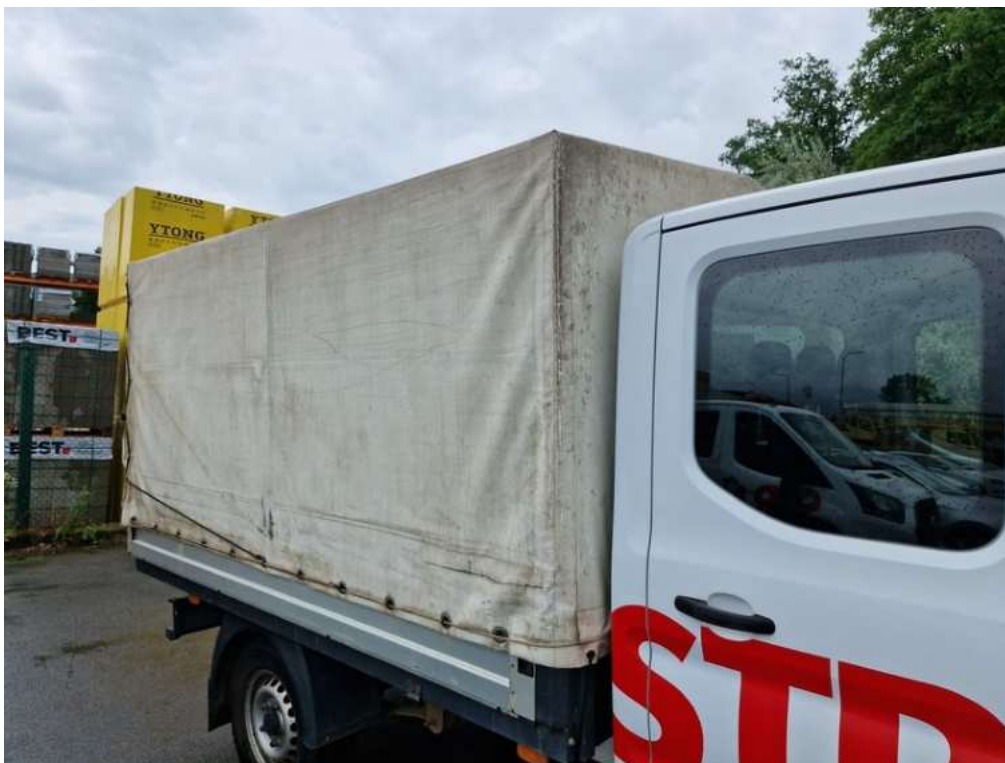
Viz popis k poškození č. 18

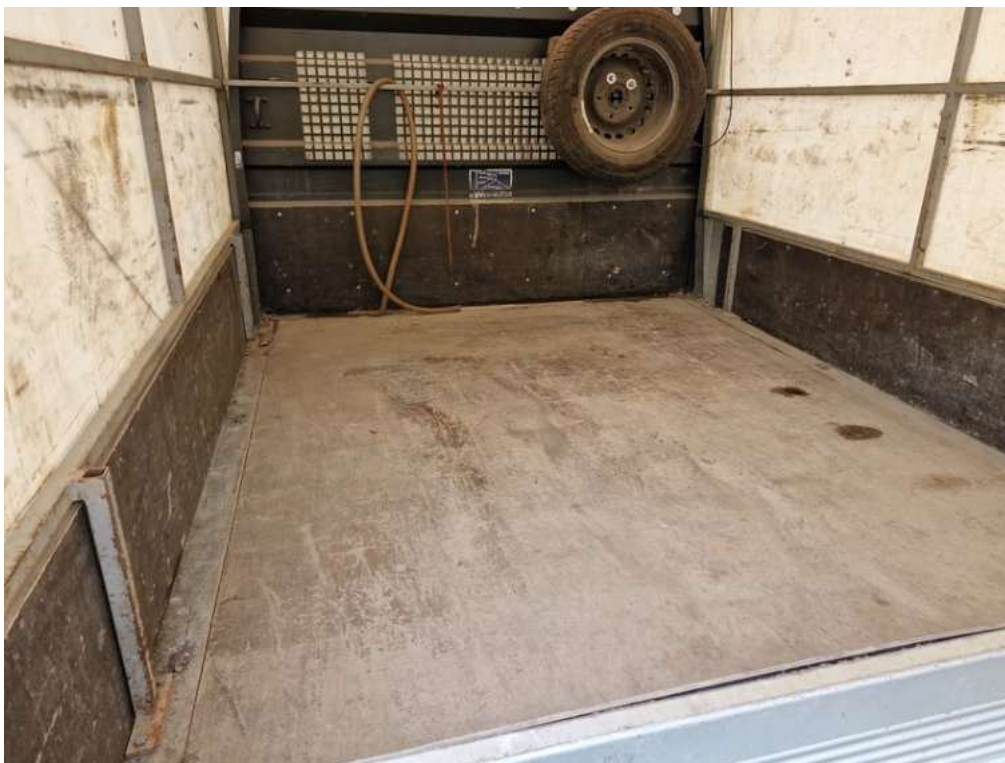
Viz popis k poškození č. 18
