# DEKRA CZ a.s.

# STRABAG BMTI s. r. o.

## ÚDAJE O VOZIDLE

| Model vozidla: | Ford Transit Valník | Provedení: | FT 350 2.2 TDCi DPF EU5, 350 L3 RWD |

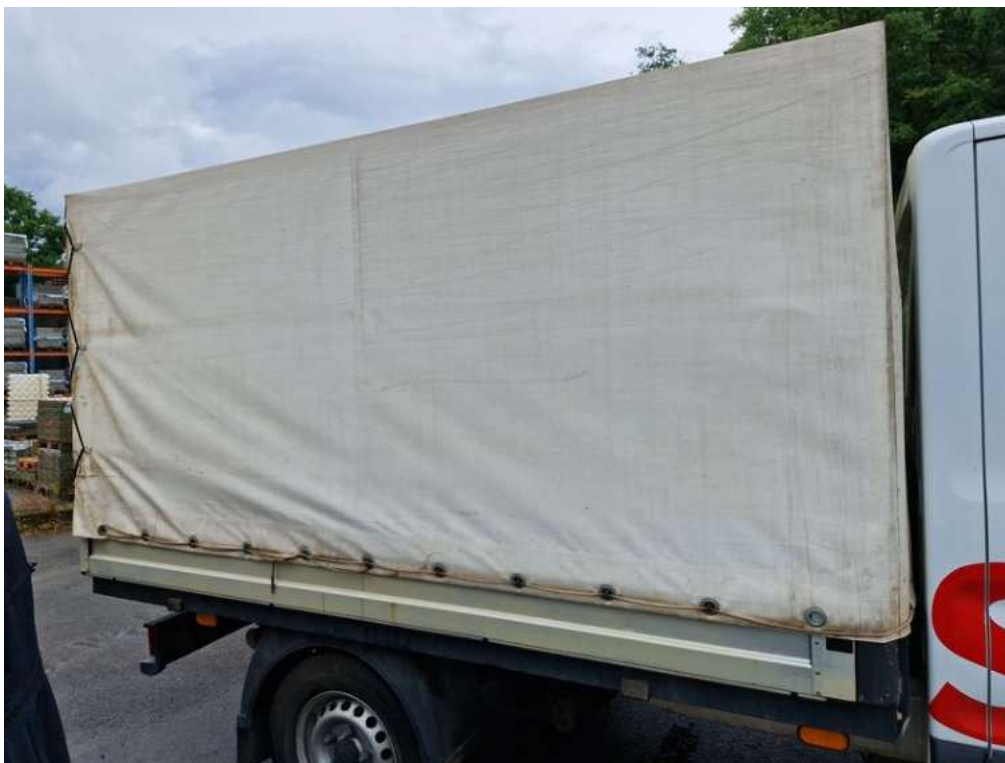
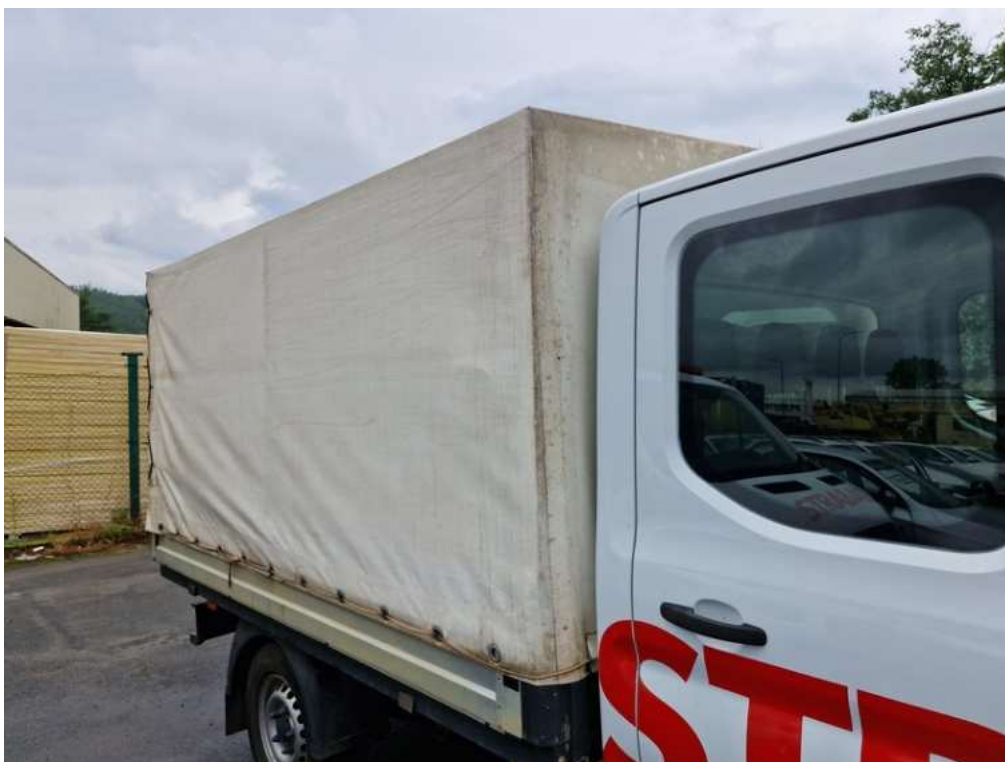
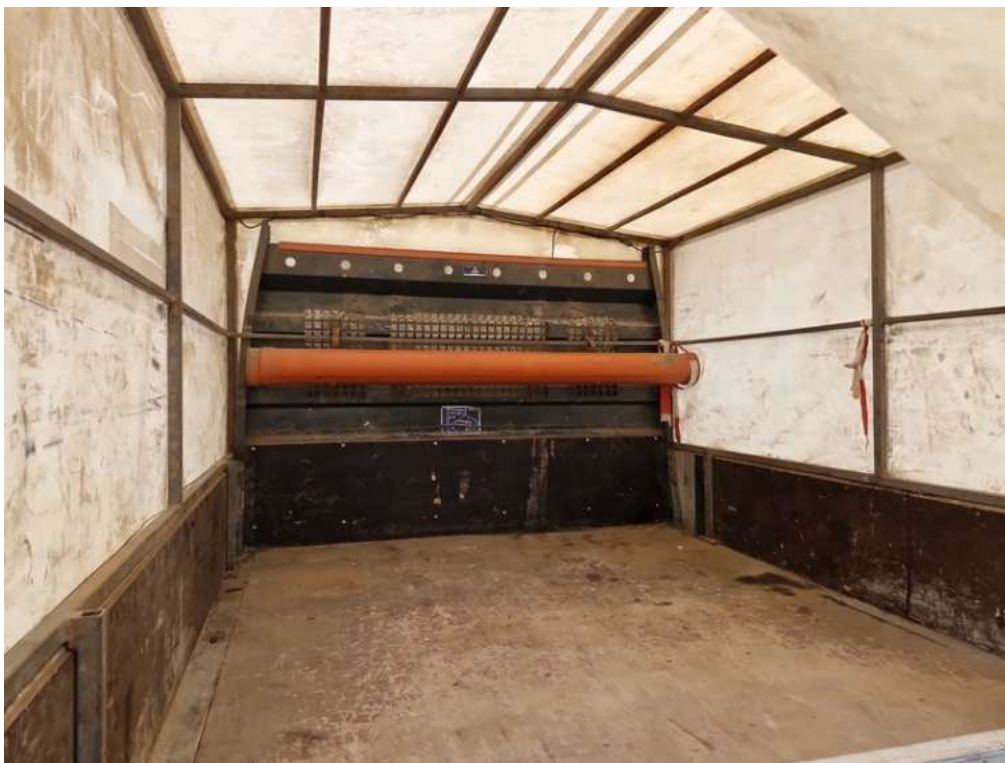
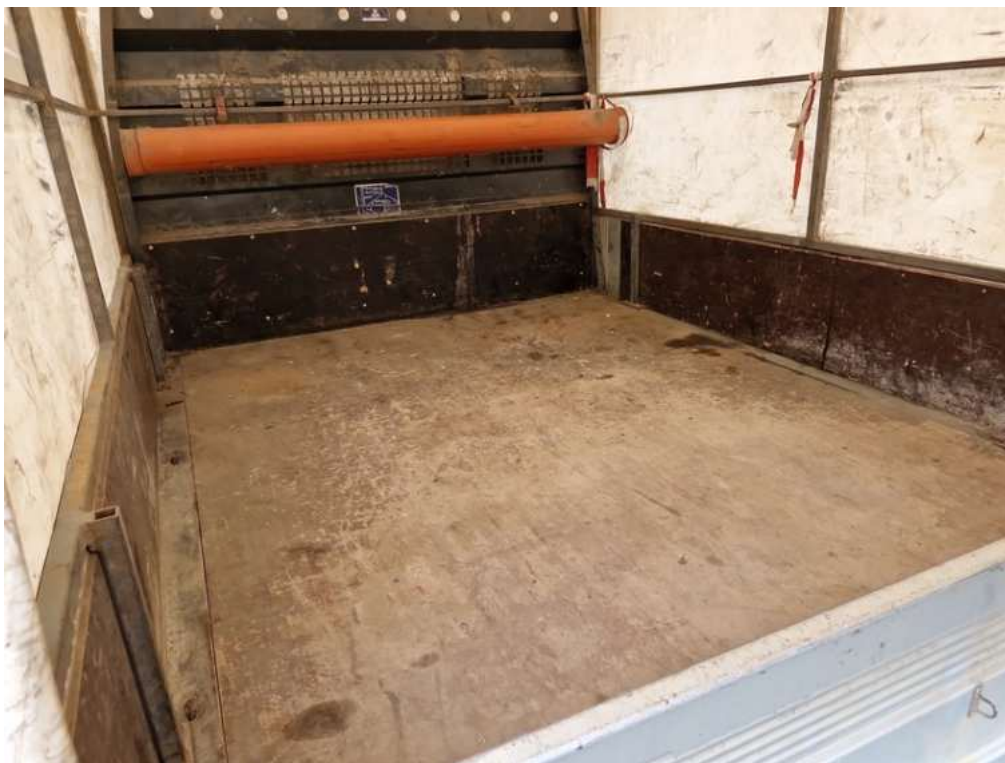
Viz popis k poškození č. 19
