# DEKRA CZ a.s.

# STRABAG BMTI s. r. o.

## ÚDAJE O VOZIDLE

## SEZNAM POŠKOZENÍ

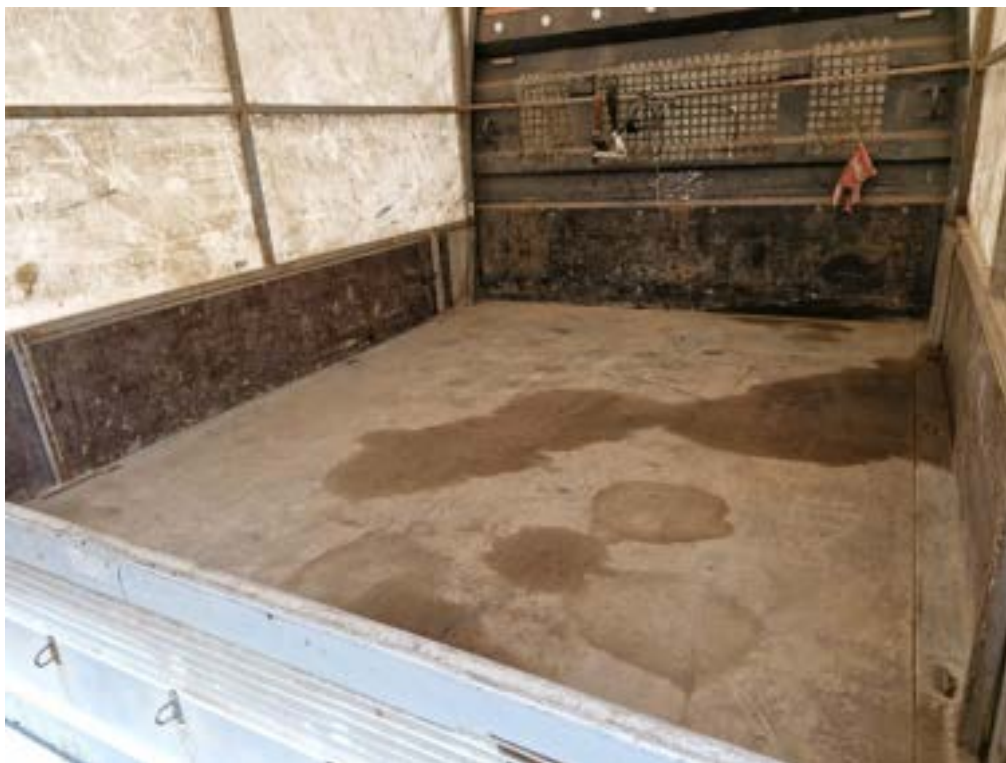
Viz popis k poškození č. 19

Exteriér (vnější prostor)  
Vyměnit

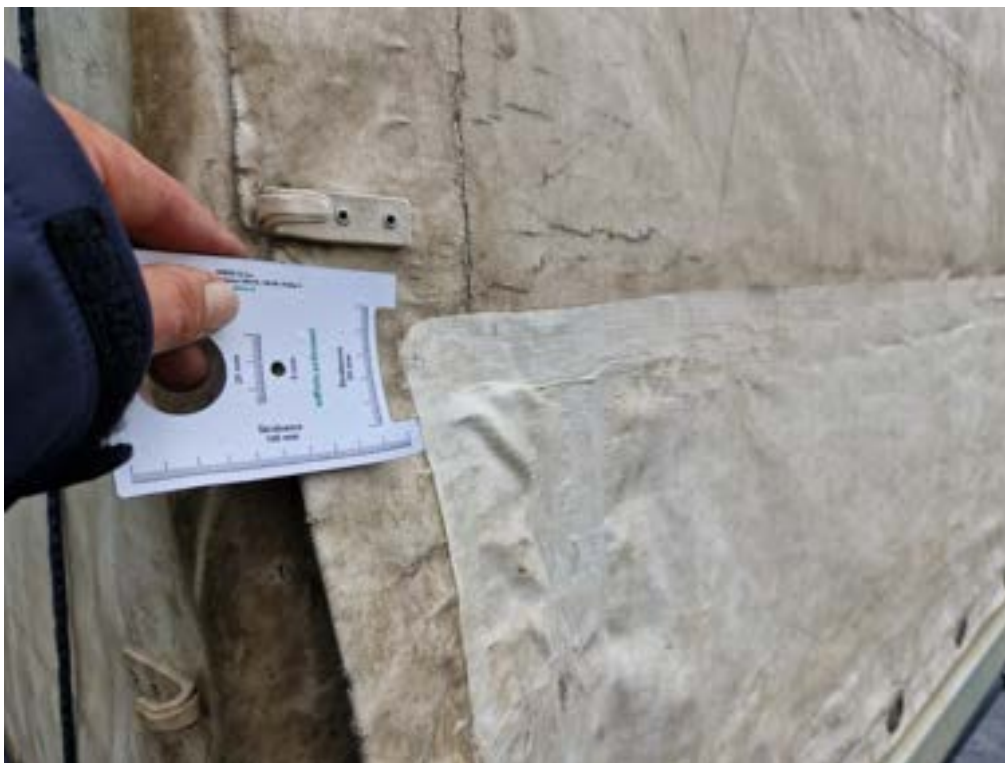
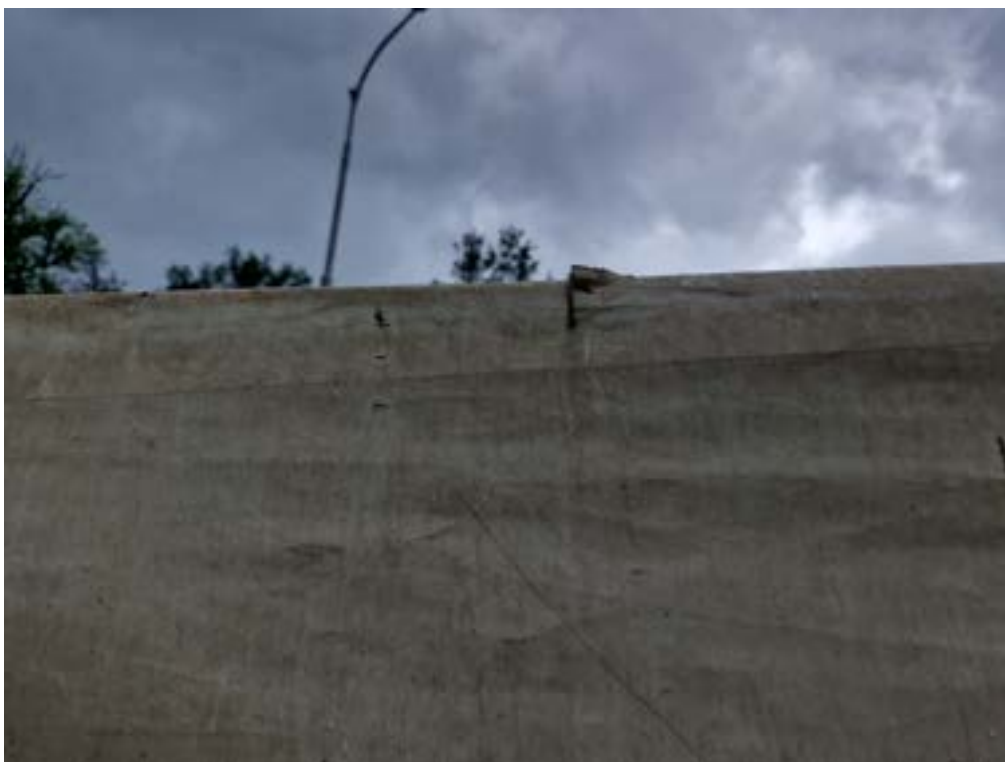
Viz popis k poškození č. 21

Exteriér (vnější prostor)  
Vyměnit

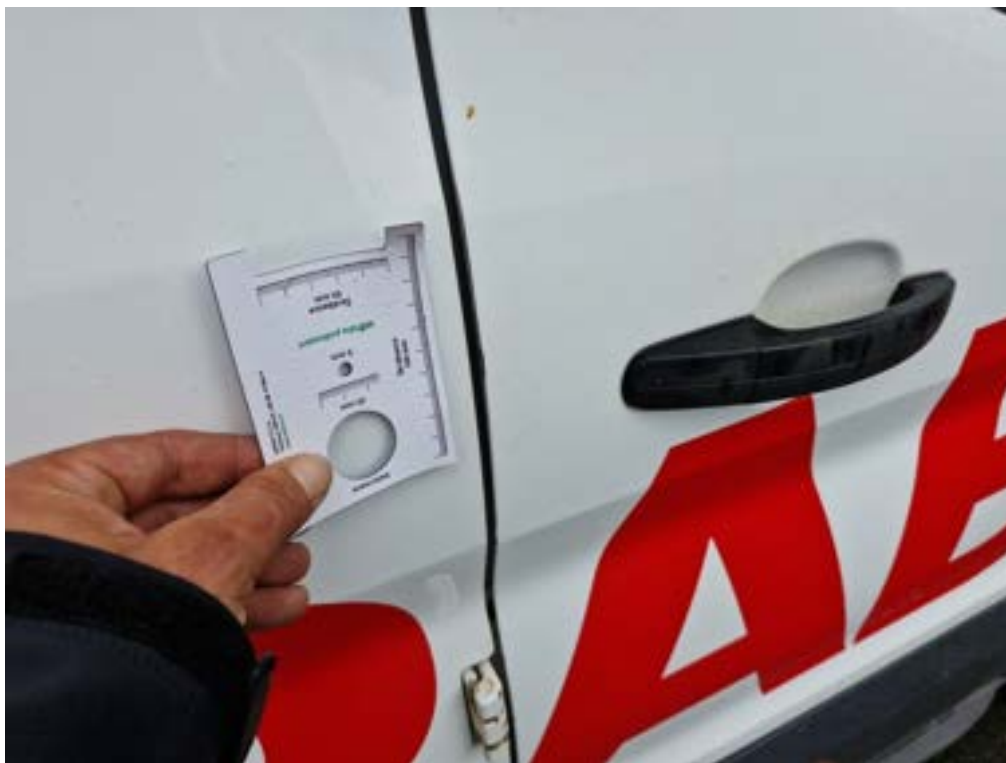
Viz popis k poškození č. 30

Exteriér (vnější prostor)  
Opravit

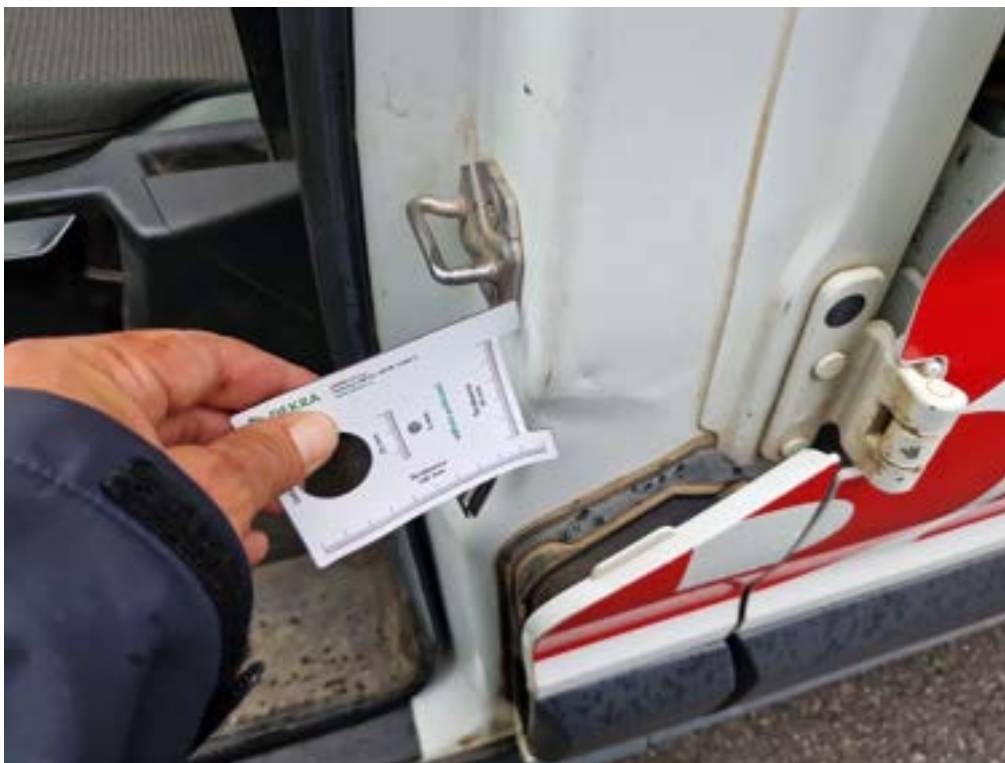
**35 B sloupek levý - spodní část - Jamka**  
Umístění: Interiér (vnitřní prostor)  
Způsob opravy: Opravit

Viz popis k poškození č. 35
