## Fahrzeuginformationen

| Hersteller | VW | Schaltgetriebe | MAN 6 VIT |
| Modell | Passat | Kraftstoffart | Diesel |
| Fahrgestellnummer (FIN) | WVWZZZ3CZNE044585 | Erstzulassungsdatum | 16.03.2022 |

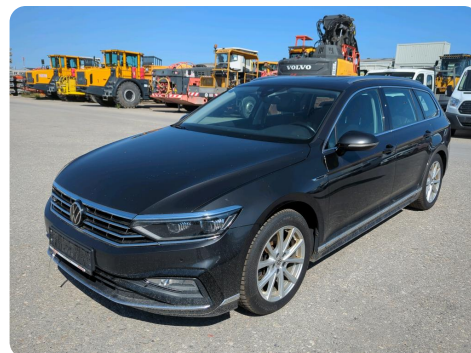
## Nicht akzeptabel

| Bauteil | Schadensart | Reparaturmethode |
| 1 Windschutzscheibe | Sprung | Ersetzen |
| 2 Stoßfänger-Spoiler vorne links | Kratzer | Lackieren |
| 3 Stoßfänger-Spoiler vorne rechts | Kratzer | Lackieren |
| 4 Tür hinten rechts | Delle(n) und Kratzer | Ersetzen und lackieren |
