## Fahrzeuginformationen

| Hersteller | BMW | Schaltgetriebe | MAN 6 VIT |
| Modell | 520D | Kraftstoffart | Diesel |

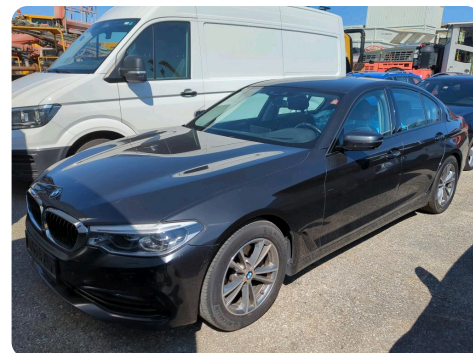
## Nicht akzeptabel

| Bauteil | Schadensart | Reparaturmethode |
| 1 Kontrolleuchte | Keine/schlechte Funktion | Werkstattdiagnose erforderlich |
| 2 Windschutzscheibe | Sprung | Ersetzen |
| 3 Stoßfänger vorne | Kratzer | Lackieren |
| 4 Tür vorne rechts | Delle(n) | Kaltdrücken |
| 5 Stoßfänger hinten | Kratzer | Lackieren |
